Nedavni veliki potresi i njihovo značenje

Vladimir Sigmund, Sonja Zlatović

Stručni rad

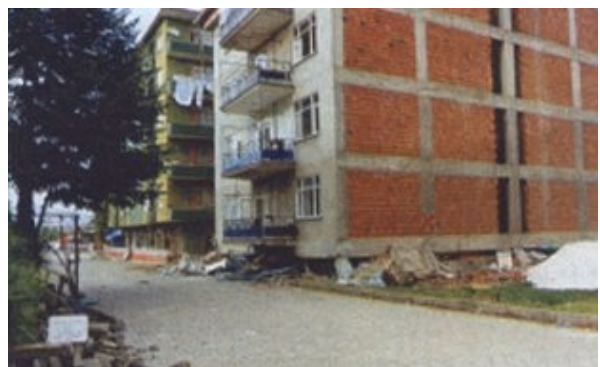
U središtu potresom pogođenih gradova, posebno u trgovačkim ulicama, veliki broj zgrada srušio se prema ulici, zbog popuštanja stupova prizemlja s ulične strane. Kao i u mnogim hrvatskim gradovima, ulična strana prizemlja pretvorena je u izlog, dok je s unutarnje strane zgrade, kao i na višim katovima, zadržano teško žiđe. Efekt je najčešće bio pojačan i rasporedom pregradnih zidova u smjeru okomito na ulicu. Time je uvedena nesimetrija u raspodjeli krutosti po tlocrtu i visini objekta. Relativni katni pomaci bili su preveliki (P- Δ efekt) i to je najčešće rezultiralo rušenjem konstrukcije. Pojava mekih katova je bila naročito naglašena kod objekata sa višim prizemljem. Nedostatak armiranobetonskih posmičnih zidova ubrzao je konstruktivne i nekonstruktivne štete nastajanjem plastičnih zglobova na krajevima stupova. Primjer rušenja zbog drobljenja mekog prizemlja prikazuje slika 8.

Slika 8. Oštećenje zgrade zbog mekog prizemlja
<http://www.its.caltech.edu/~ayhan/EQ/Golcuk.html>
