ENERGETSKA OBNOVA VIŠESTAMBENE ZGRADE U ZAGREBU

PRIPREMIO:
Bogomir Hrnčić

Motivacija energetske obnove zgrade

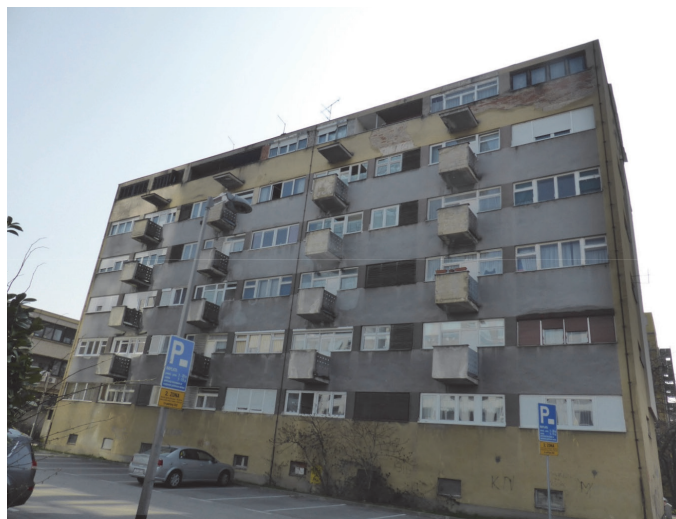
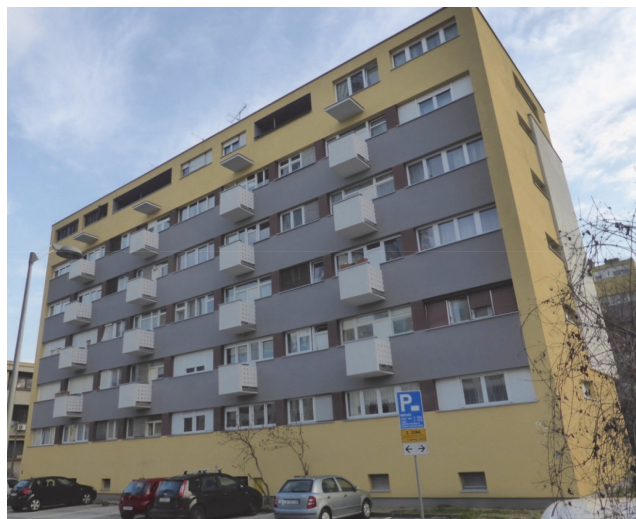
Sjeverno pročelje prije energetske obnove (lijevo) i nakon obnove (desno)

Energetskom obnovom obuhvaćena je ovojnica zgrade. Pročelje zgrade toplinski je izolirano s 14 cm kamene vune i ožbukano armiranom, tankoslojnom silikatnom žbukom koja je ugrađena prema pravilima ETICS sustava. Strop negrijanoga suterena prema stanovima u visokome prizemlju izoliran je s 10 cm kamene vune i ožbukano glatkom tankoslojnom žbukom. Postojeći ravni krov, koji je hidroizoliran bitumenskom izolacijom, toplinski je izoliran s 20 cm tvrde kamene vune i hidroizoliran slojem PVC hidroizolacije.

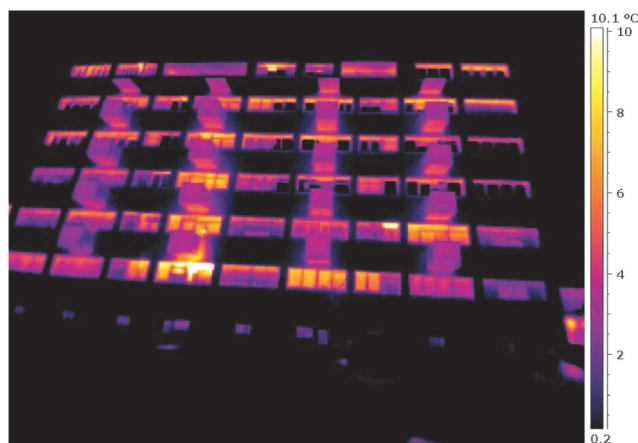
grafska IC kamerom dok je vanjska temperatura zraka iznosila 2 °C. Prema izvješću i rezultatima mjerenja i računalnim matematičkim modelima, rezultat je $Q_{H,nd} = 59$ kWh/m²a [3], što odgovara računski dobivenim podacima iz energetskega certifikata iz 2016. godine.

Nažalost, termografsko snimanje nije obavljeno prije energetske obnove pa se ti rezultati ne mogu komparirati ni slikovno ni interpretacijom podataka prije obnove i nakon nje kao što je to učinjeno s podacima o potrošnji plina. Na IC fotografskim prikazima čitaju se površinske temperature u sezoni grijanja koje se mogu interpretirati u celzijima i po matematičkome modelu, moguće je izračun gubitaka koji je prethodno naveden. Na fotografijama vidljivo je umanjeno IC zračenje na kvalitetno izoliranim gradbenim dijelovima zgrade (tamne površine – niža površinska kontaktna temperatura), a žute površine su površine starijih prozora sustava "krilo na krilo" ili otvorenih prozora koji će biti zamijenjeni. Očita je razlika u IC zračenju koja upućuje na potrebne i neophodne zahvate

Termografska snimka sjevernoga pročelja nakon energetske obnove [2]

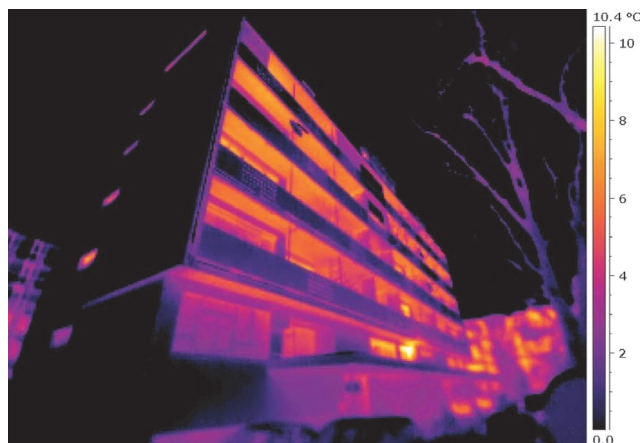
Termografska snimka južnoga pročelja nakon energetske obnove [2]

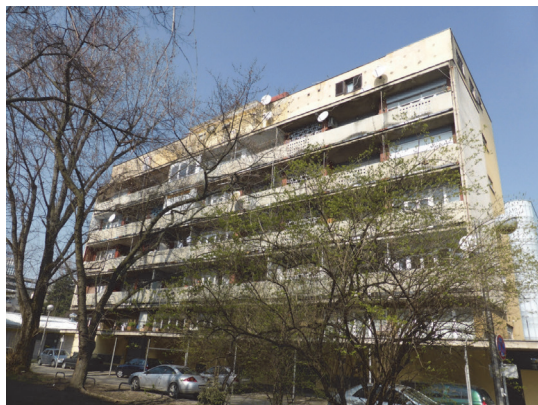
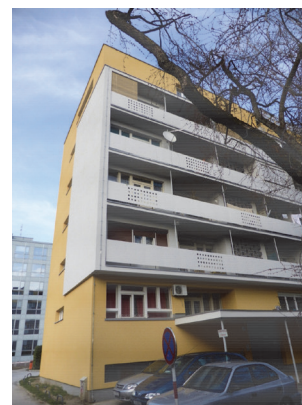
Namjeravani zahvat obnove ovojnice zgrade nije bio samo rješenje funkcionalno-energetskoga problema, već i rješenje oblikovne komponente koja će doprinijeti ljepšemu i zdravijemu okruženju i okolišu. Imajući u vidu dotrajalost žbuke pročelja, njezinu degradaciju uzrokovanu starošću, podlijevanjem oborina zbog neodržavanja krovnih limenih opšava i prozorskih klupčica, opasnosti koje su prijetile zbog opadanja dijelova žbuke pročelja na tlo i u zonu pješačkih i kolnih površina, obnova ovojnice doprinosi i novoj kvaliteti zgrade, koja više neće ugrožavati zone oko sebe, a što je čest slučaj u Zagrebu. Obnovom su vraćeni izvorni tonovi na pročelje zgrade i teksture žbuke.

Južno pročelje prije energetske obnove (lijevo) i nakon energetske obnove (desno)

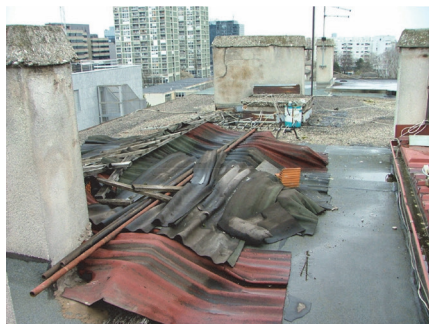
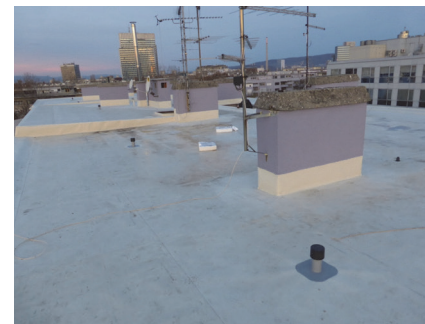
Degradacija krovnih hidroizolacijskih bitumenskih traka mehaničkim oštećenjima i UV razgradnjom ugljikovih spojeva hidroizolacijskih traka zahtijevala je česte popravke i ulaganja. Sanacijom i tog dijela ovojnice na dulji su period riješeni problemi ravnoga krova. Zatečeno stanje dijela

Stanje krova prije energetske obnove (lijevo), krov nakon energetske obnove (desno)
