Potres u Zagrebu 22. ožujka 2020. – preliminarni izvještaj o seizmološkim istraživanjima i oštećenjima zgrada

Prethodno priopćenje

Zagreb earthquake of 22 March 2020 – preliminary report on seismologic aspects and damage to buildings

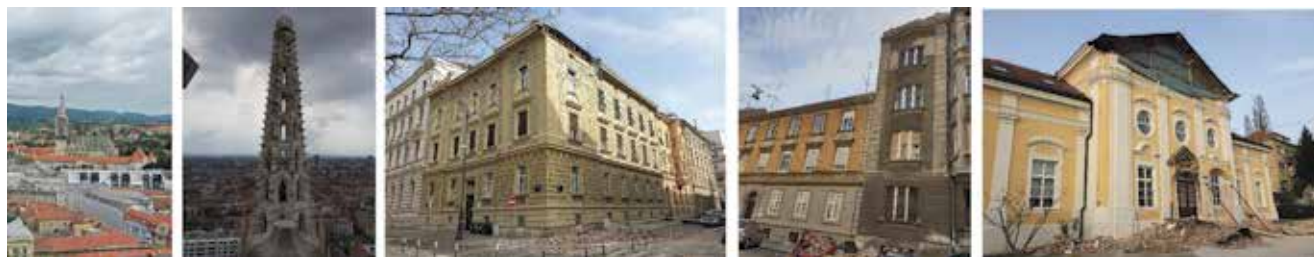
Slika 1. Učinci potresa na povijesni centar grada (autori fotografija: AIR-RMLD d.o.o. www.air-rmld.com, Filip Foretić, Karlo Jandrić)

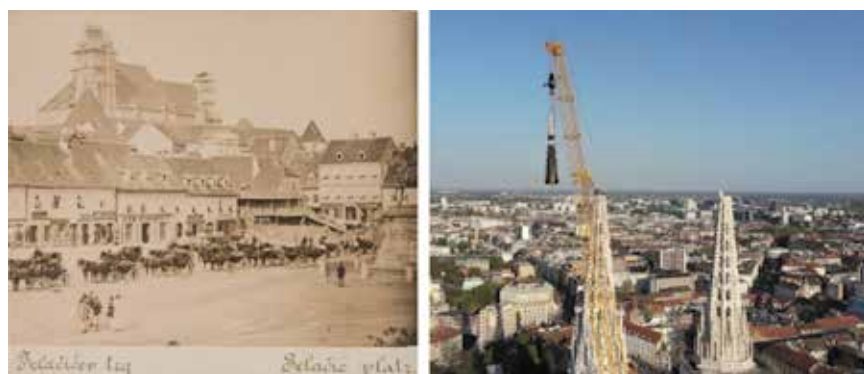
Slika 3. Zagrebačka katedrala – uklanjanje tornja: a) nakon potresa 1880. (izvor: Muzej grada Zagreba); b) nakon potresa 2020. godine (izvor: Ministarstvo obrane Republike Hrvatske)

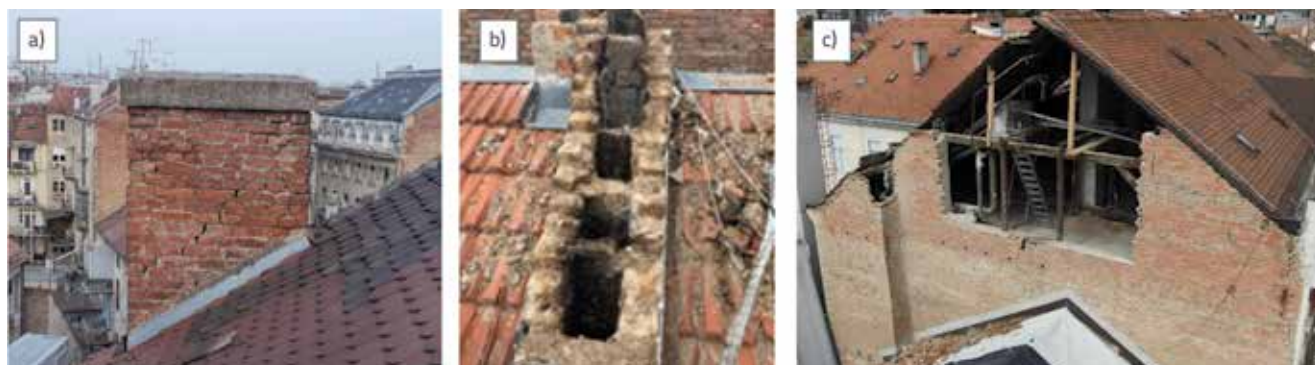
Najčešća oštećenja starih zidanih zgrada u središnjem dijelu grada odnose se na rušenja dimnjaka, zabatnih tavanjskih zidova i ostalih konzolnih dijelova na vrhu (parapeti, razne istake i slično) te oštećenja krovišta. U rijetkim je slučajevima došlo i do znatnijega odvajanja zabatnoga zida po cijeloj visini zgrade, a ponegdje i do rušenja dijela fasadnoga zida. Zbog naginjanja zidova, odvojile su se međukatne konstrukcije i izvukli grednici iz ležajnih utora.

Slika 17. Rušenja dimnjaka i lastavice zabatnoga zida (autor fotografija: Mario Todorčić, [39])

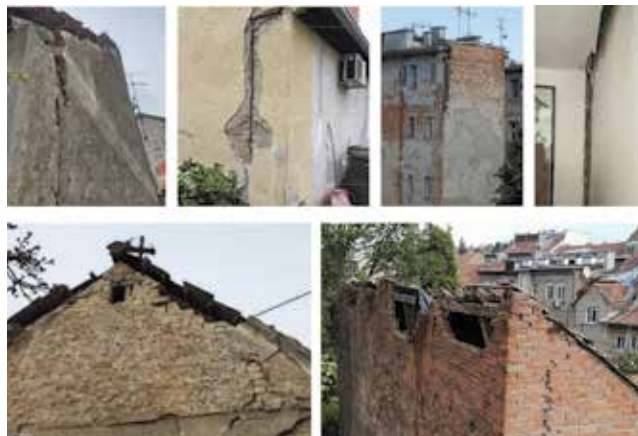
Osim lokalnoga rušenja dijelova zabata u tavanu, u težim je slučajevima došlo do odvajanja zabatnih zidova po cijeloj visini ili kroz više katova (slika 19.). Razlog je loša veza sa zidovima iz drugoga smjera.

Slika 19. Odvajanje zabatnoga zida i karakteristične pukotine u unutarnjem dijelu zgrade (autor fotografija: Mario Todorčić [39])

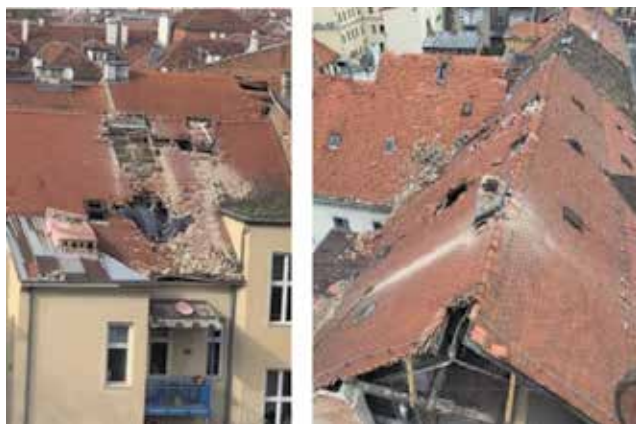
Istaknuli smo da je najčešći uzrok oštećenja krovne konstrukcije rušenje dimnjaka, zabatnih zidova i ostalih nepridržanih elemenata iznad krovne plohe. Riječ je uglavnom o lokalnim oštećenjima krovišta (slika 20.). Međutim, treba skrenuti pozornost na to da krovne konstrukcije uglavnom nemaju zadovoljavajuću stabilizaciju, a zbog neodržavanja i dotrajalosti dodatno su nesigurne i ne mogu pridržati dimnjake i tavanске zabatne zidove [38]. Ponegdje su kod fleksibilnih krovišta nastali trajni pomaci cijele konstrukcije krovišta, što je izrazito opasno i zahtijeva potpunu rekonstrukciju.

Slika 20. Oštećenja krovišta (autor fotografija: Mario Todorčić)

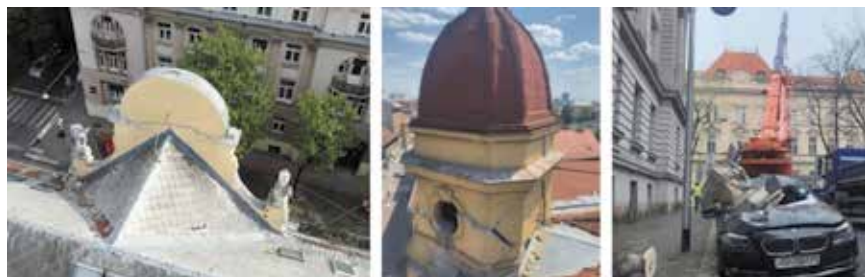
Znatno su oštećeni elementi graditeljske baštine, poput krovnih kupola, portala, vijenaca na pročeljima i ukrasnih skulptura (slika 21.). Takvi su elementi predstavljali, i još uvijek znače, veliku opasnost za sigurnost građana u slučaju potresa [38]. Budući da su uglavnom od opeke ili betona, pri padu s velike visine uzrokuju veliku štetu. Zanimljivo je da je i Andrija Mohorovičić početkom dvadesetoga stoljeća pisao da se takvi elementi uklone ili propisno stabiliziraju upravo zbog mogućega potresa.

Slika 21. Oštećenje ukrasnih elemenata (autor fotografija: Mario Todorčić i [39])

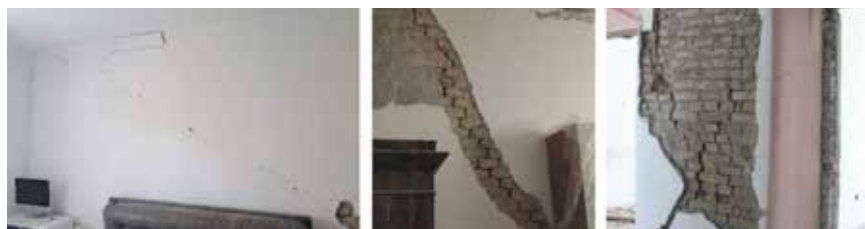
Slika 22. Dijagonalne pukotine u nosivim zidovima [39]

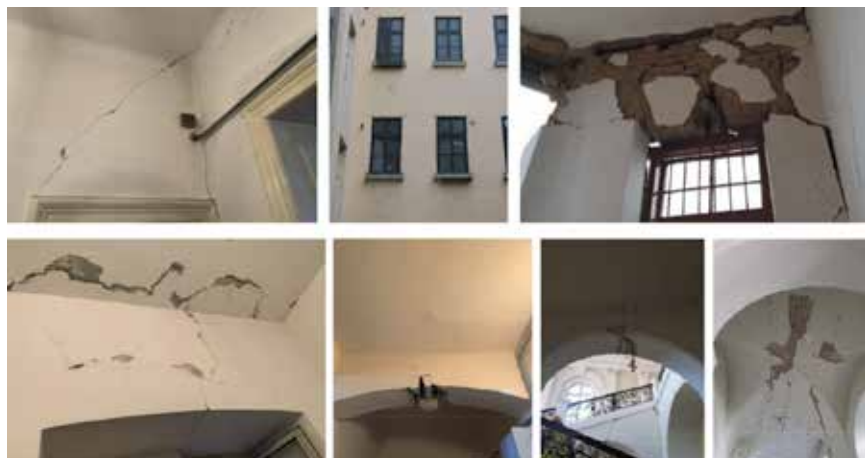
Slika 23. Oštećenja nadvoja: dijagonalne i vertikalne pukotine [39]

Jedan je od najčešćih oblika oštećenja raspucavanje nadvoja (slika 23.) i taj je oblik karakterističan za zidane i armiranobetonske zgrade. Vrlo često se mogu i u novijim zgradama vidjeti

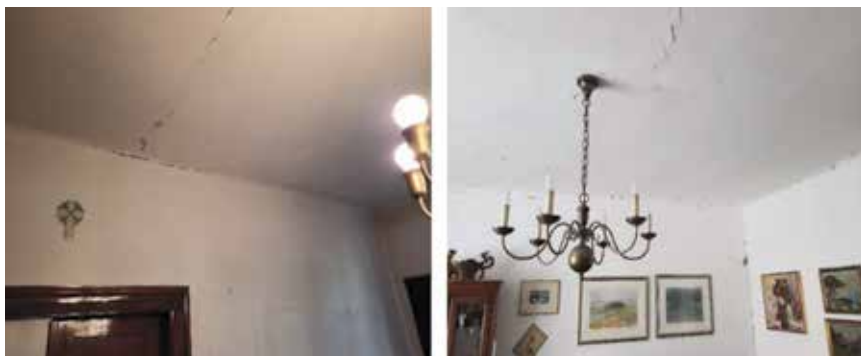
Slika 24. Pukotine na stropovima [39]

Male pukotine u smjeru grednika najčešće su nastale zbog pomaka od savijanja među gredama. Takve pukotine rijetko nastaju od vlačnih sila okomitih na grednik. Uz spoj zida i stropne konstrukcije često je izražena pukotina zbog relativnih pomaka među tim elementima. Uglavnom, ako nije nastalo odvajanje i naginjanje zida, riječ je samo o pucanju žbuke (slika 24.).

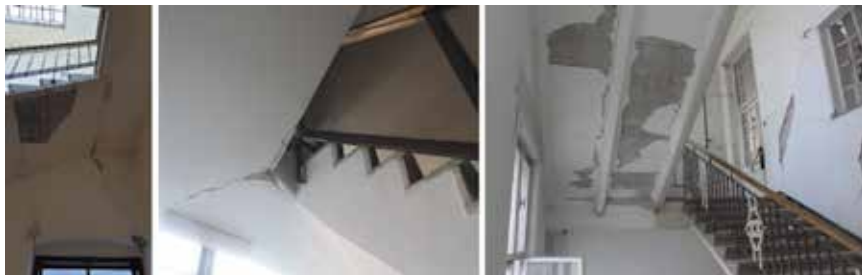
Slika 25. Oštećenja stubišta [39]

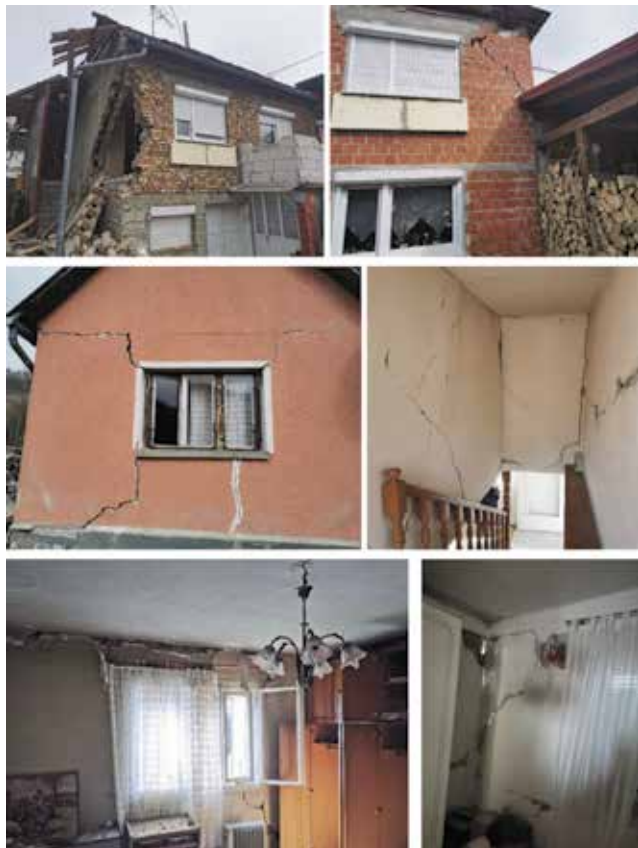
Na slikama 28. i 29. prikazana su učestala oštećenja kuća blizu epicentralnoga područja. Kao što je istaknuto, uglavnom je riječ o zidanim kućama bez serklaža, ali postoje i raznovrsni mješoviti sistemi, jer su stare prizemnice često nadograđivane.

Slika 28. Oštećenja kuća u MO Vidovec, GČ Podsljeme (autor fotografija: Luka Božić i [39])

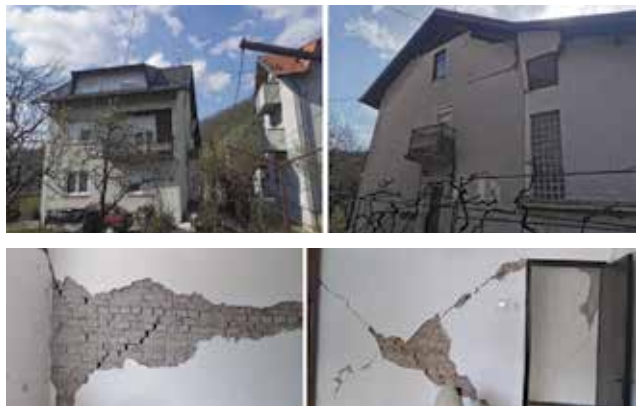
Slika 29. Oštećenja kuće u MO Dankovec, GČ Gornja Dubrava (autor fotografija: Luka Božić i [39])

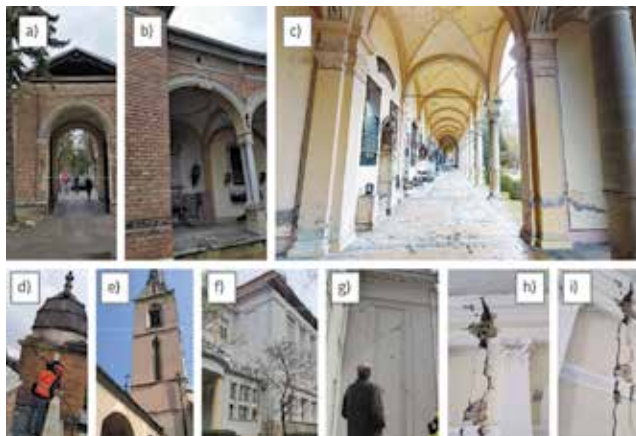
Oštećene su brojne značajne građevine poput bolnica (primjerice, Klinika za plućne bolesti Jordanovac, Klinika za ženske bolesti i porodništvo Petrova, zgrada dječje bolnice u Klaićevoj, klinike na Šalati), brojne škole i dječji vrtići, zgrade Sveučilišta, 28 fakulteta i triju akademija (posebno su stradali Pravni fakultet, Medicinski fakultet i Likovna akademija), domovi za smještaj učenika i studenata, sakralne građevine (primjerice, zagrebačka katedrala i Nadbiskupski dvor, bazilika Srca Isusova u Palmotićevoj, crkva sv. Katarine na Gornjem gradu, crkva Uznesenja Blažene Djevice Marije u Remetama), zgrada Hrvatskoga sabora, zgrade pravosudnih tijela (Vrhovni i Županijski sud), muzeji (primjerice, Arheološki muzej, Muzej za umjetnost i obrt, Hrvatski školski muzej, Hrvatski prirodoslovni muzej, Umjetnički paviljon), kazališta (primjerice, Gavella, Komedija), palača i knjižnica Hrvatske akademije znanosti i umjetnosti, te mnoge druge. Možemo istaknuti da su prema zadnjim obrađenim podacima s pregleda dvije bolnice dobile oznake neuporabljivo, kao i tri fakulteta, dječji vrtić, četiri škole, šest kulturnih ustanova i 15 sakralnih građevina, a velik je broj drugih važnih zgrada dobio oznaku privremene neuporabljivosti (preko 200, samo iz gore navedenih kategorija zgrada). Neka oštećenja prikazana su na slici 30.

Slika 30. Učinci potresa na neke znamenite građevine: gradsko groblje Mirogoj (a.-d.), Franjevački samostan na Kaptolu (e) zgrada starog dekanata Medicinskoga fakulteta na Šalati (f.-g.), zgrada Sveučilišta i Pravnoga fakulteta (h.-i.) [39]

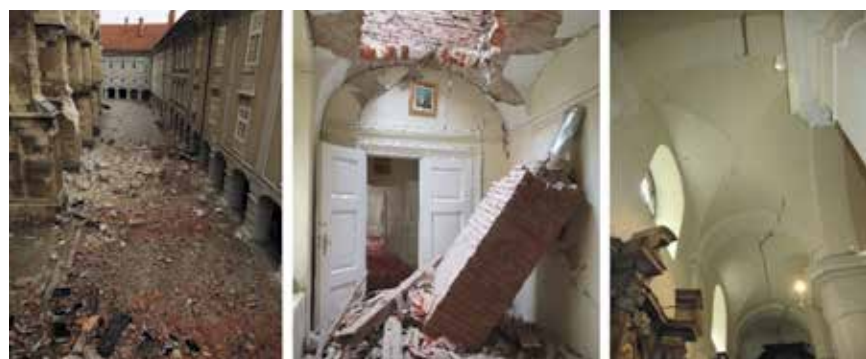
Slika 32. Prikaz oštećenja Župnoga dvora katedrale i crkve sv. Marije (izvor: Ministarstvo kulture Republike Hrvatske te [39])

Među građevinama kulturne baštine najveća oštećenja bila su na mnogim višestoljetnim crkvama (slike 32.-34.). Od ukupno 43 oštećene crkve u gradu, 30 ih je kategorizirano kao zaštićeni spomenici kulture. Na najvećoj hrvatskoj sakralnoj građevini, zagrebačkoj katedrali, srušio se kameni vrh južnoga zvonika te je padom prouzročio oštećenja krovništa katedrale. Nakon pregleda utvrđeno je i znatno oštećenje sjevernoga zvonika, koji je zato trebalo ukloniti zbog mogućega pada na katedralu. Osim tornja zvonika srušena je i balustrada iznad apsida, a znatno su oštećeni fasadni zidovi i svodovi katedrale. Velika oštećenja svodova i krovništa nastala su i na Nadbiskupskom dvoru katedrale, kojemu su se također urušili dimnjaci.

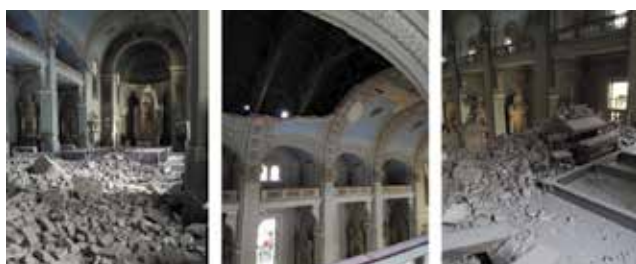
Slika 33. Prikaz oštećenja u bazilici Presvetog Srca Isusova (autor fotografija: Ivan Ćurić)

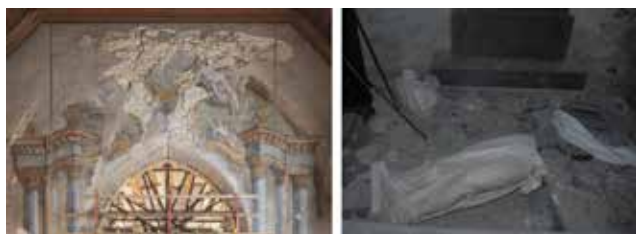
Slika 34. Oštećenja u crkvi Uznesenja Blažene Djevice Marije u Remetama i oštećenje kipa u crkvi sv. Katarine Aleksandrijske (izvor: Ministarstvo kulture Republike Hrvatske)

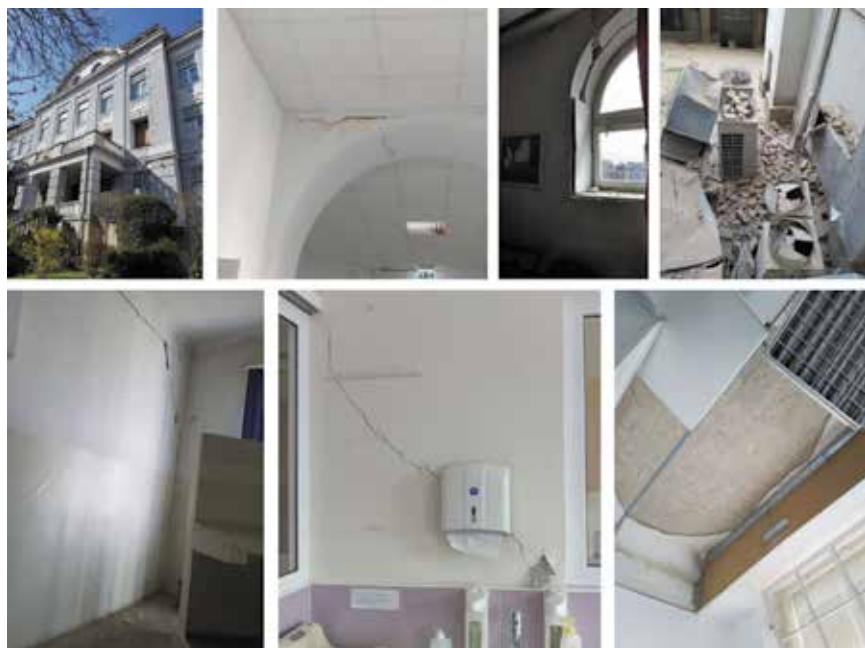
Potres je urušio dio dimnjaka, pa je ugašeno grijanje, isključen plin i prekinuta opskrba toplom vodom. Pregledom su uočena oštećenja stubišta koja su uzduž rubova istočnoga i zapadnog krila zgrade. Tijekom vremena napravljene su mnoge nestručne preinake i rekonstrukcije koje su popucale, premda nisu ugrozile nosivost građevine. Osim tih oštećenja, uočeno je i znatno pucanje nadozida potkrovlja i vijenca koje bi pri sljedećem potresu moglo ugroziti prostor ispred glavnoga ulaza, pa je predložen ograničeni pristup bolnici s prednje strane i uporaba alternativnoga ulaza. Zapažen je sustav pukotina koje sežu cijelom zgradom, ali one ne predstavljaju opasnost za nosivost i uporabljivost. Mjestimično postoje dijagonalne pukotine na kratkim zidovima, ali su lokalnoga karaktera. Stropne se konstrukcije nisu mogle detaljno pregledati, ali nisu vidljiva značajnija oštećenja i šire pukotine na spoju sa zidovima. Međutim, došlo je do lokalnoga padanja žbuke, nenosivih dijelova konstrukcije, opreme i instalacija. U prizemlju i prvome katu zapadnoga krila zgrade vide se konstrukcijska oštećenja svodova. Na temelju brzoga vizualnog pregleda konstrukcije preporučena je nesmetana uporaba središnjega i istočnog dijela zgrade (nakon dovođenja grijanja u funkciju), privremeno je ograničena primjena zapadnoga krila te pristupa i prolaza oko zgrade zbog mogućega pada krovnih prozora, crijepa i dijelova krovnoga vijenca. Stanje nakon potresa prikazano je na slici 36.

Slika 36. Oštećenja u staroj zgradi Klinike za ženske bolesti i porode u Petrovoj

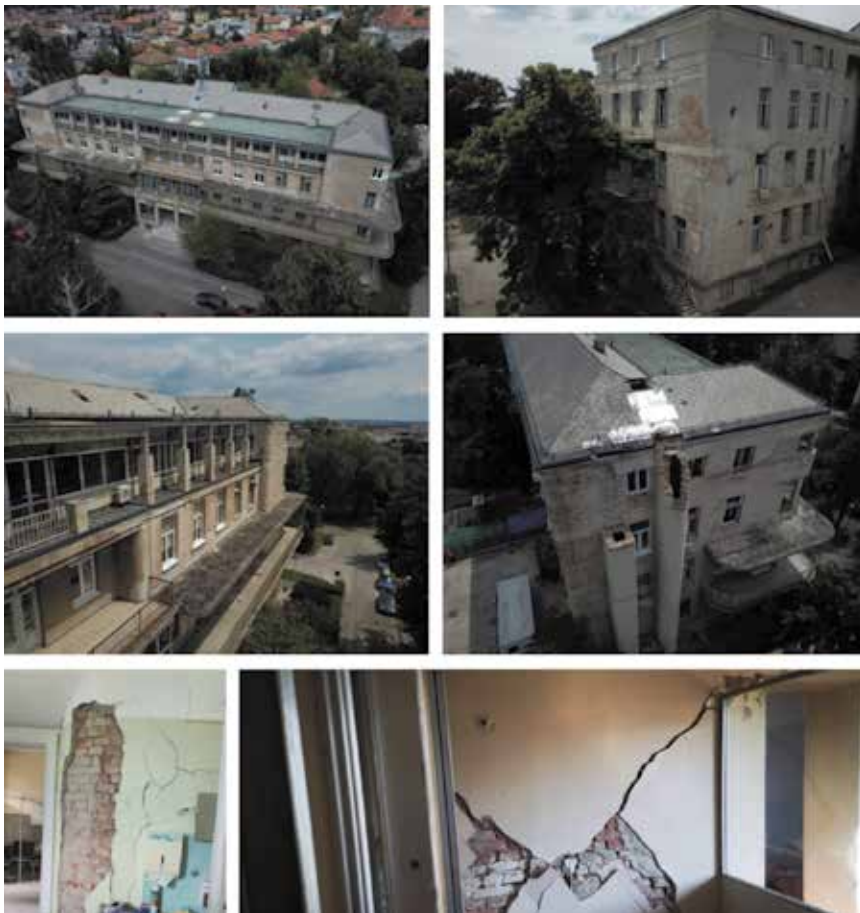
Slika 37. Prikaz oštećenja u zgradi Klinike za ortopediju na Šalati
