ZAGREBAČKA KATEDRALA OŠTEĆENA U POTRESU

Povijesna akcija skidanja dijela zvonika zagrebačke katedrale

PRIPREMILA:
Anđela Bogdan

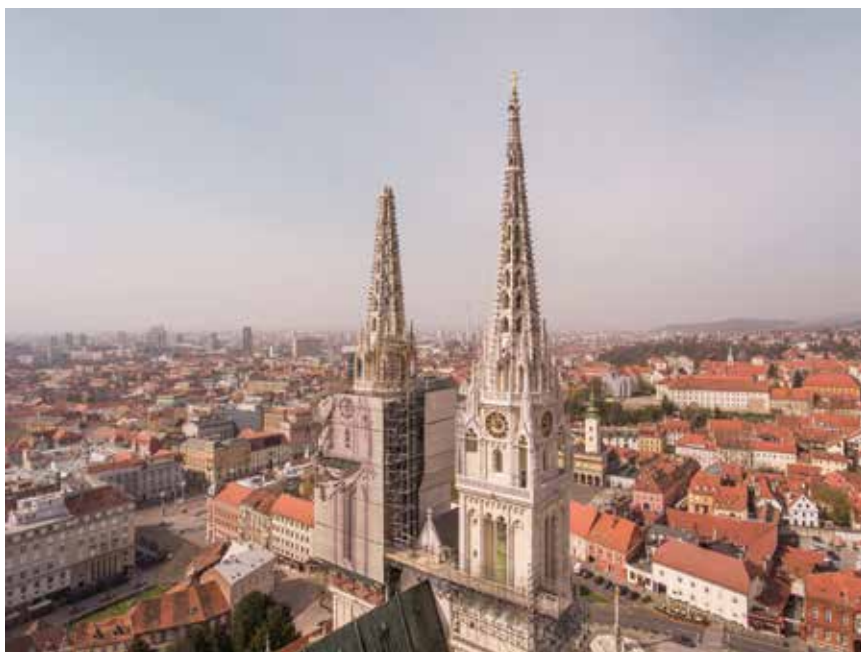
U potresu koji je 22. ožujka 2020. pogodio Zagreb srušen je dio južnog zvonika

Odmah nakon što su se podrhtavanja tla smirila, Damir Foretić, glavni projektant obnove i nadzorni inženjer, zajedno je s timom građevinskih stručnjaka s Građevinskog fakulteta Sveučilišta u Zagrebu pregledao sva oštećenja, u potresu je srušen vrh južnoga zvonika visok deset metara zajedno s pozlaćenim križem s gromobraskim šiljkom

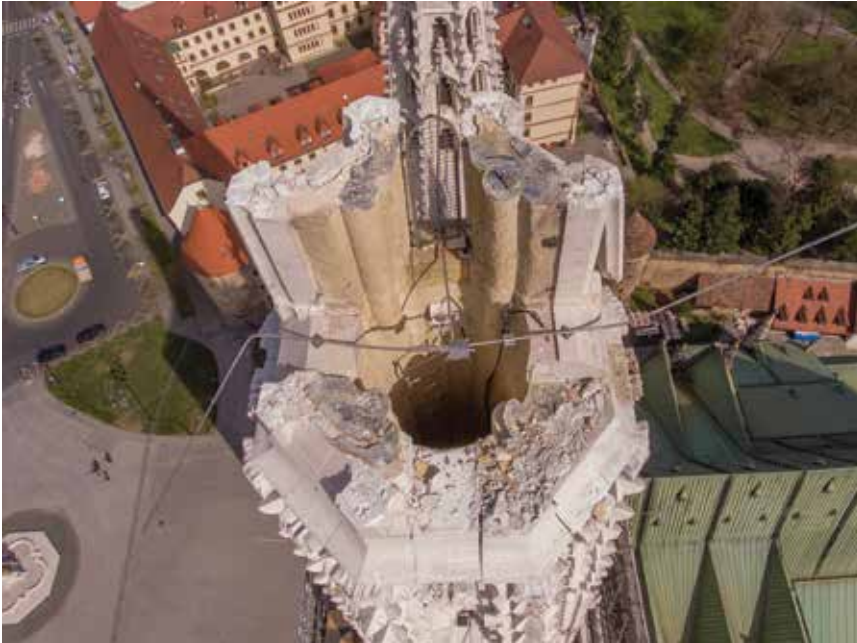
Lom južnog tornja dogodio se na visini lanterne od 93 metra

nost izvođenja radova prije obavljanja detaljnih pregleda i izrade projekta obnove i sanacije svih oštećenja. U potresu je srušen vrh južnoga zvonika visok deset metara zajedno s pozlaćenim križem s gromobranskim šiljkom (ukupne visine 3,20 metara), a lom se dogodio na visini lanterne od 92 metra.

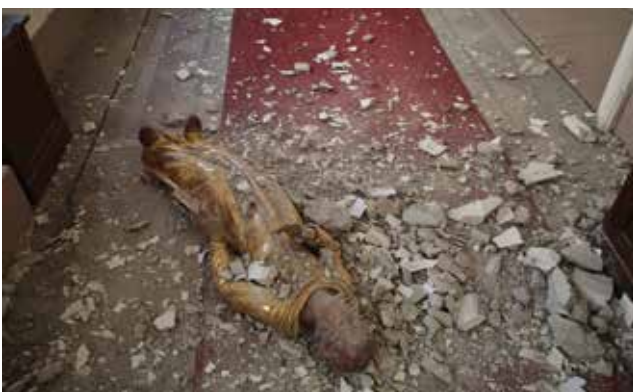
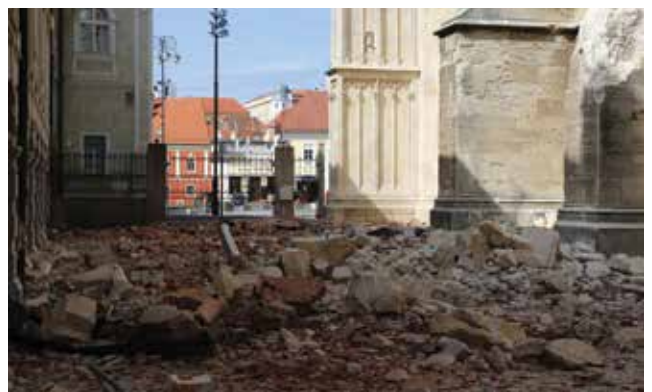
Cijela katedrala u potresu je značajno oštećena

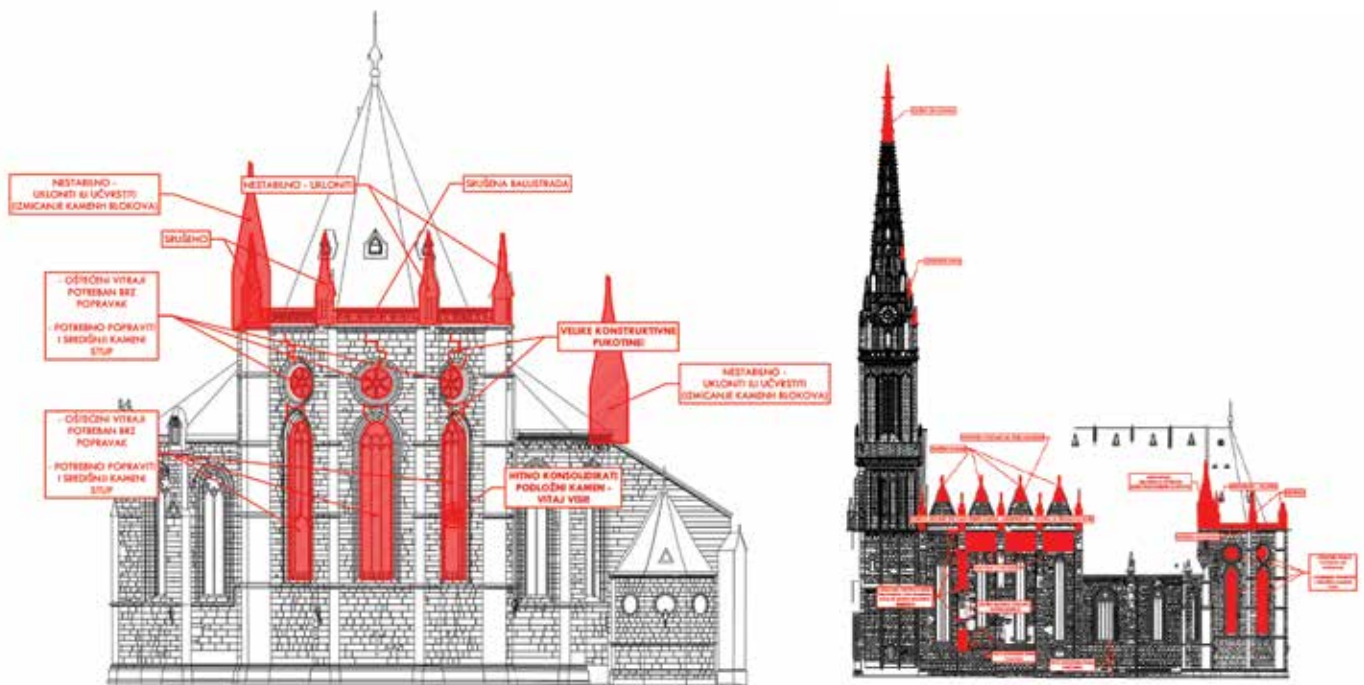
Pročelja katedrale s naznačenim oštećenjima (označeno crvenom bojom)

Već prilikom prvoga pregleda, neposredno nakon potresa, uočeno je to kako su uz vrh južnoga tornja srušeni

balustrada iznad apside te vrhovi baldahina kontrafora te da je u padu dijelova tornja znatno oštećena druga kontrafora lađe na južnome pročelju.

Na ulazu ispred sakristije srušen je vrh timpanonske kućice s križnom ružom. Srušeni su svi vrhovi baldahina nad kontraforima. Znatno je oštećen vrh pira-

mide krova iznad južnoga stubišta koje vodi od katedrale do krova na apside, a dio vrha na sjevernome stubištu kod oltara sv. Ladislava ostao je nagnut i nije pao. U unutrašnjemu dijelu katedrale inženjere je zatekla velika količina žbuke koja je otpala sa zidova, a na podu su bili i komadi kamenih rebara.

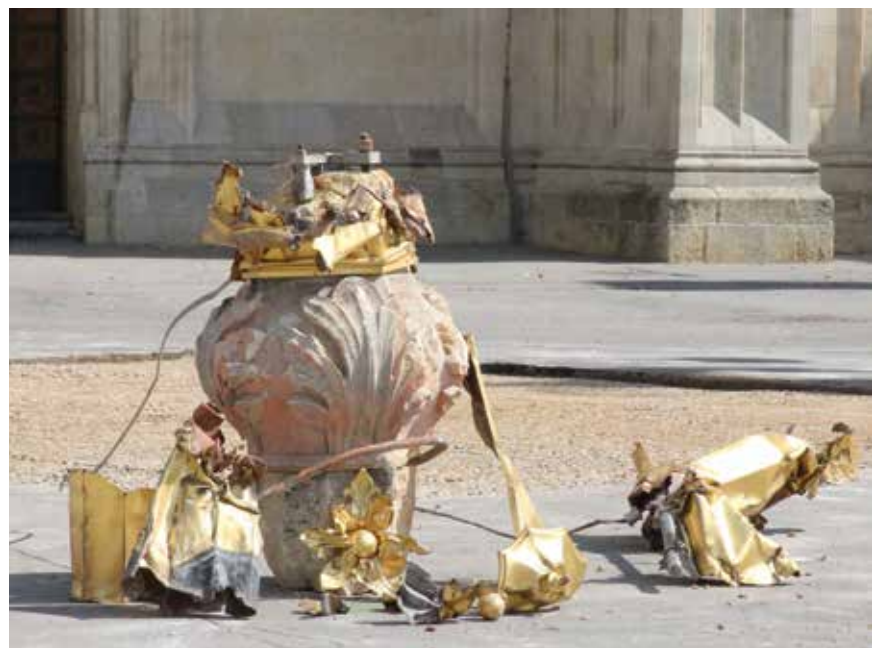
Metalni pozlaćeni križ s vrha tornja katedrale raspao se na brojne dijelove

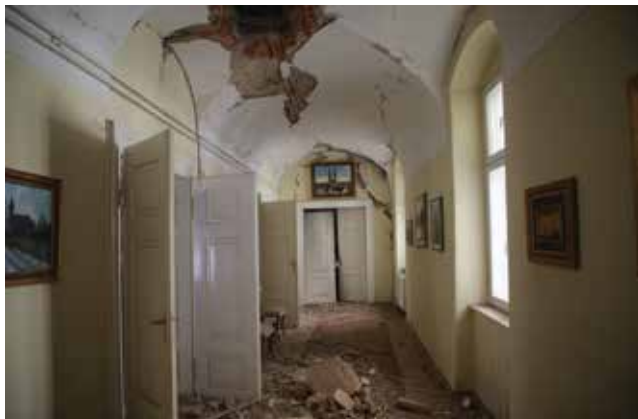
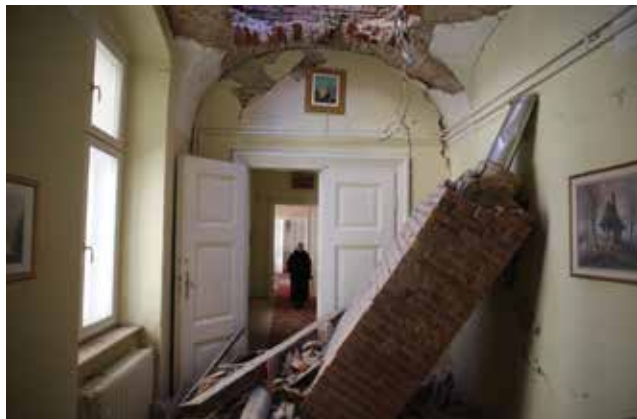
Oštećenja u unutrašnjosti samostana

Uočene su jače pukotine svoda između kamenoga rebra i opečenoga svoda. Nakon što je katedrala pregledana, odmah je pripremljena građevinska dizalica radi pristupa tavanjskim prostorijama katedrale, gdje je uočen lom kamena južne zabatne kućice u koji je udario dio tornja i križa. Brzim pregledom uočene su neke pukotine svodova, a nekoliko dana poslije uočena su veća oštećenja svodova iznad apsida i puknuća zidova. Ti pomaci zidova slomili su rozete u prozorima na apsidi, a znatno su oštećeni i vitraji u svetištu koji su izrađeni u prvoj polovini 19. stoljeća.

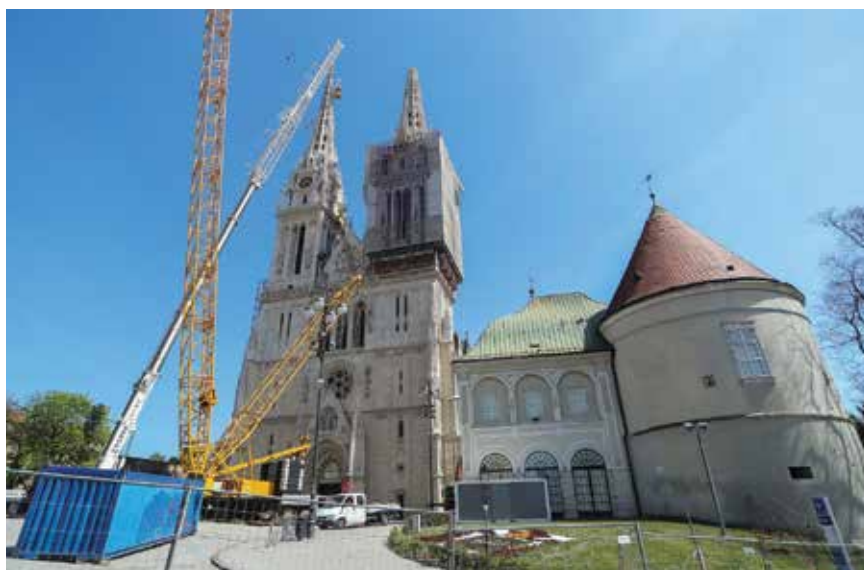
Pripreme za skidanje vrha sjevernoga zvonika trajale su danima

ključak statičara, članova stručne komisije i kolega iz radne skupine bio je jednoglasan – potrebno je ukloniti dio vrha sjevernoga zvonika jer je nakon potresa pomaknut 15 centimetara, a prije to je urušavanjem, i to na stranu katedrale.

Jedan od najzahtjevnijih zadataka bio je utvrditi način demontaže dijela sjevernoga zvonika tornja, čiji su kameni dijelovi međusobno povezani po visini šipkama. Zbog toga su se inženjeri odlučili za to da uklone kompletan dio zvonika koji sadrži približno 15 m³ kamena i teži oko 30 tona. U međuvremenu je krov katedrale neposredno uz sjeverni zvonik zaštićen drvenim daskama debljine pet centimetara. U katedrali zaštićeni su oltari uz zvonik i kamena propovjedaonica iz 17. stoljeća, a u svetištu su zbog napuknuća svodova zaštićeni sarkofag blaženoga Alojzija Stepinca i demontirani dijelovi Ackermannova oltara.

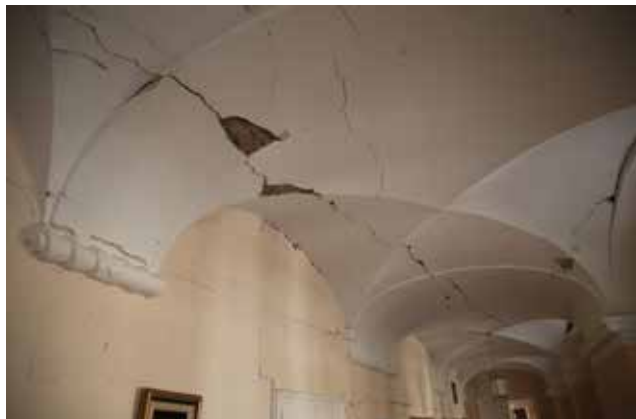
Kompletno svetište i svod u potresu su popucali, a stvarna šteta moći će se procijeniti kada se u katedrali postave skele

U potresu su apsida kao i kompletno svetište i svod potpuno popucali, a poprijele je napuknula cijela bolta iznad kora. Prema procjeni arhitekta Foretića, bit će potrebno najmanje šest mjeseci da se u katedrali postave skele. Tek kada se inženjeri približe svodu, moći će procijeniti stvarnu štetu. Sa svakim podrhtavanjem, i onim najmanjim, a podrhtavanja su stalna, napukline se povećavaju. Potrebno je napomenuti to da su seizmološke službe objavile da su seizmografi nakon glavnog udara, između 22. ožujka i 18. travnja 2020. zabilježili još 145 potresa koje su osjetili građani (magnituda iznad 1,3 prema Richteru) i oko 850 potresa magnituda manjih od 1,3. prema Ri-

Demontirani su i deponirani drveni kipovi proroka u apsidi katedrale te su uklonjeni svi liturgijski predmeti: svijećnjaci, raspela i ostali pokretni dijelovi s oltara. Projektirana je skela unutar apsida i izvan nje. Skele će omogućiti demontažu vrijednih vitraja i oštećenih kamenih elemenata rozeta bifora i trifora. Unutarnja skela služiti će ujedno za podupiranje puknutih svodova te poslije za izvođenje radova na sanaciji. Vanjska skela služiti će i za radove na obnovi vanjskih dijelova pročelja apsida. U unutrašnjosti katedrale stolari su demontirali kompletne rezbarene klupe iz svetišta. Popravljene su rupe na bakrenome limu nastale od krhotina južnoga tornja i uz dva krovna polja na jugu i sjeveru postavljeno je više od 15 m³ zaštitnoga platna. Na južnim kontraforima demontirani su kameni elementi baldahina.

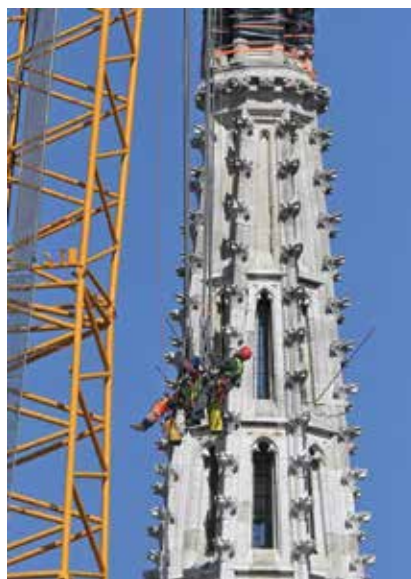
Alpinisti osiguravaju vrh sjevernog zvonika za skidanje

Od 1. do 10. travnja 2020. provodile su se aktivnosti na mjerama hitne sanacije unutar katedrale, demontirano je kompletno svetište s klupama, korom i svim skulpturama i rasvjetom. Alpinisti su se s unutarnje strane sjevernoga tornja uspjeli na visinu od 92 metara i u središte zvonika postavili hrastove drvene klade koje su trebale pomoći pri samom dizanju vrha zvonika.

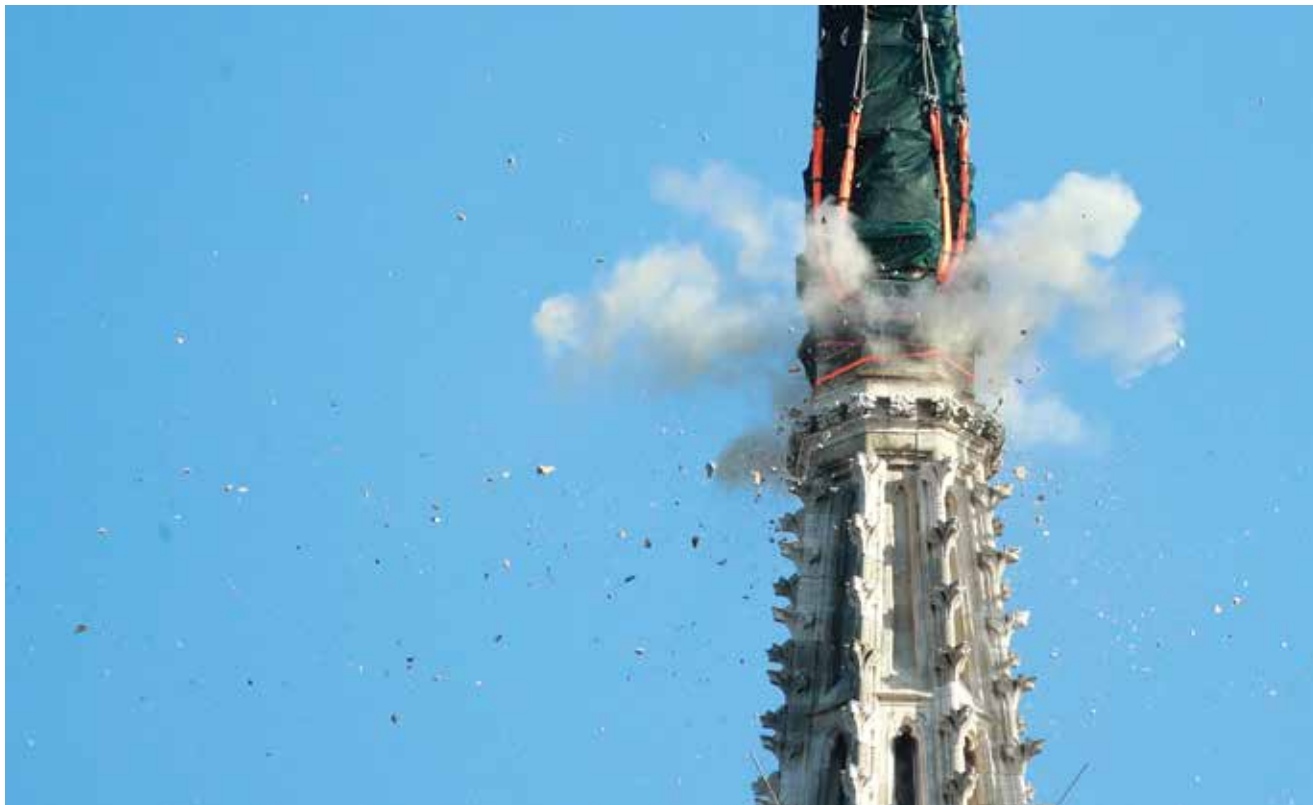
Trenutak detonacije eksploziva koji je korišten za odvajanje vrha zvonika

Četvorica alpinista osigurala su vrh sjevernoga zvonika, a pripadnici Inženjerske pukovnije Hrvatske vojske izbušili su kamen na devet mjesta i ispunili ga s ukupno 48 grama plastičnoga eksploziva radi oslabljivanja sidrenih klinova u vijencu zvonika između 72. i 73. reda te preciznoga prekidanja čelične sajle na istoj visini. U testiranju kao i u izvedbi detonacije sudjelovali su profesori

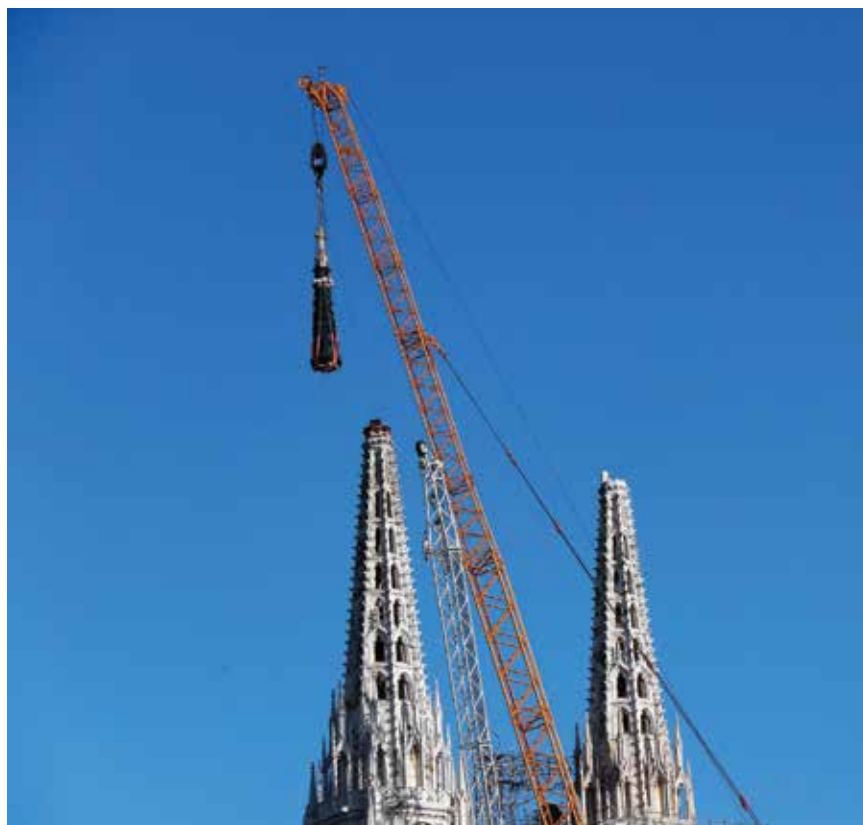
Spuštanje vrha sjevernog zvonika

vjeri stanja preko snimki koje su u stožer stizale s četiriju dronova te od triju vojnih snimatelja i jednog službenog snimatelja. U trenutku optimalnih meteoroloških uvjeta izazvana je detonacija nakon koje se vrh sjevernoga zvonika, privezan za veliku dizalicu, odvojio od donjega dijela te je vještim upravljanjem dizaličara uspješno spušten na zemlju, na predviđeno mjesto. Spuštanje dijela zvonika na zemlju trajalo je dvedesetak minuta, a kada je uspješno prizemljen, nastupilo je oduševljenje svih uključenih u tu povijesnu operaciju koja je izazvala veliko zanimanje javnosti.
