HITNE MJERE NA GRAĐEVINAMA NAKON POTRESA U ZAGREBU

Zaštita kulturne baštine nakon potresa

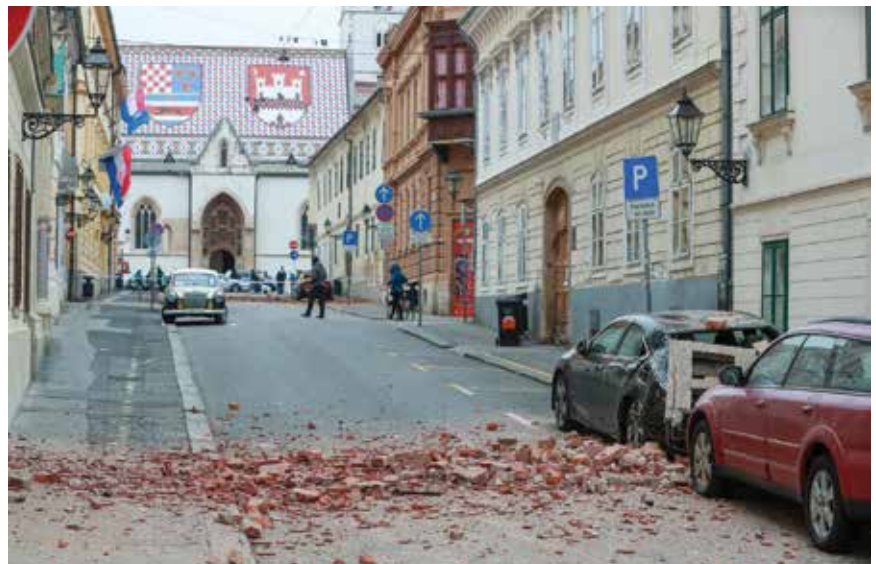
U potresu su najteže nastradali pojedinačni zaštićeni spomenici kulture

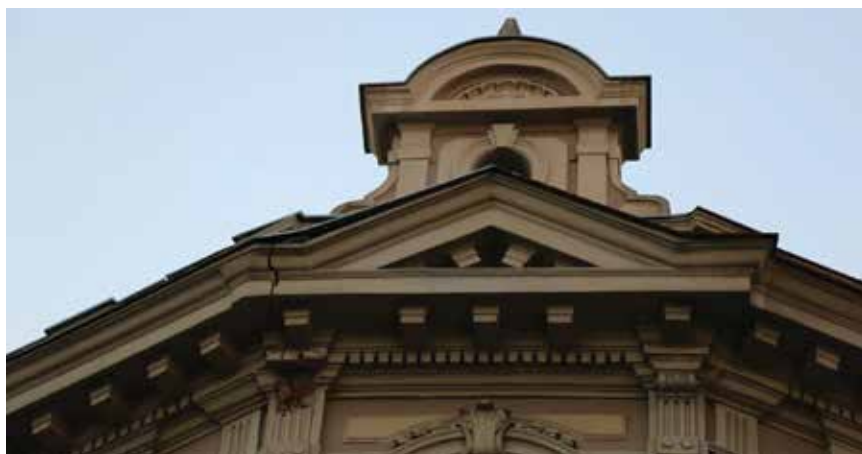
Većina povijesnih zgrada u središtu Zagreba nije projektirana na potresno opterećenje, pa su u potresu značajno oštećene

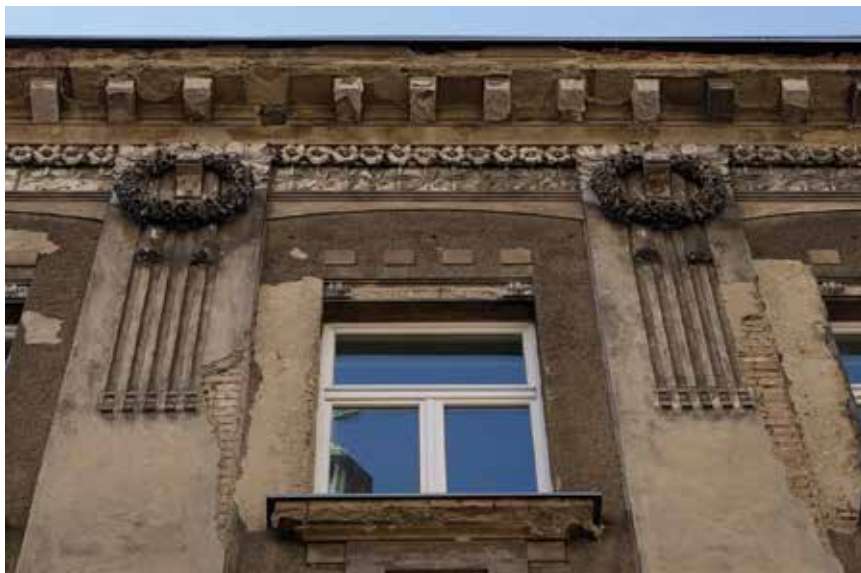
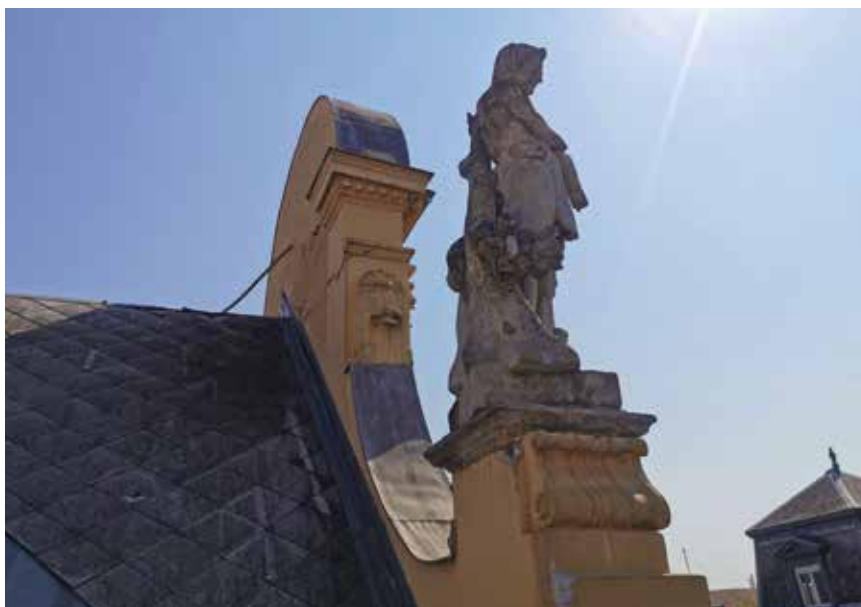
Zbog potresa je dio elemenata graditeljske baštine značajno oštećen

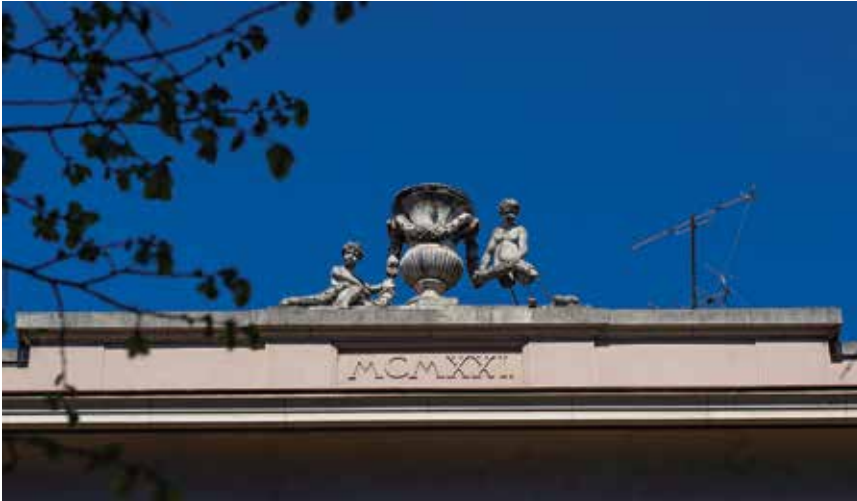
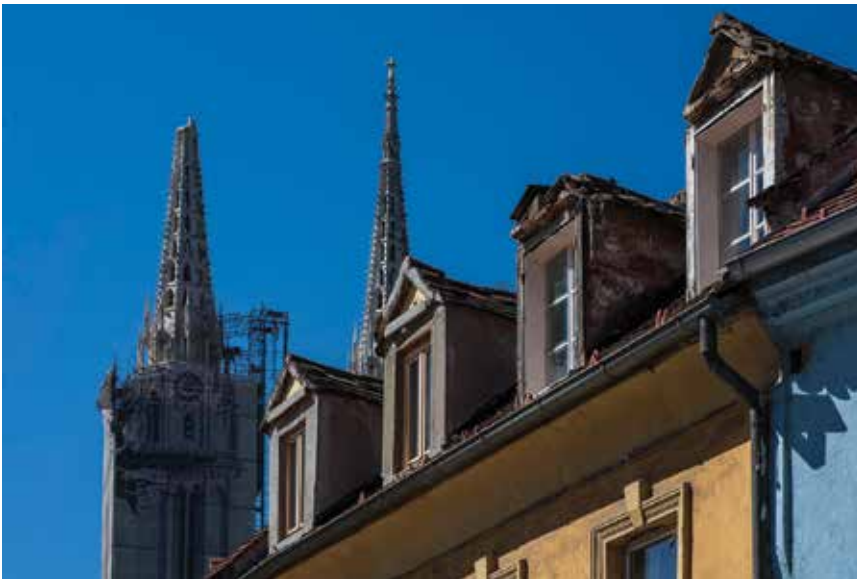
Oštećeni ili urušeni elementi potencijalno su opasni za stanare i prolaznike

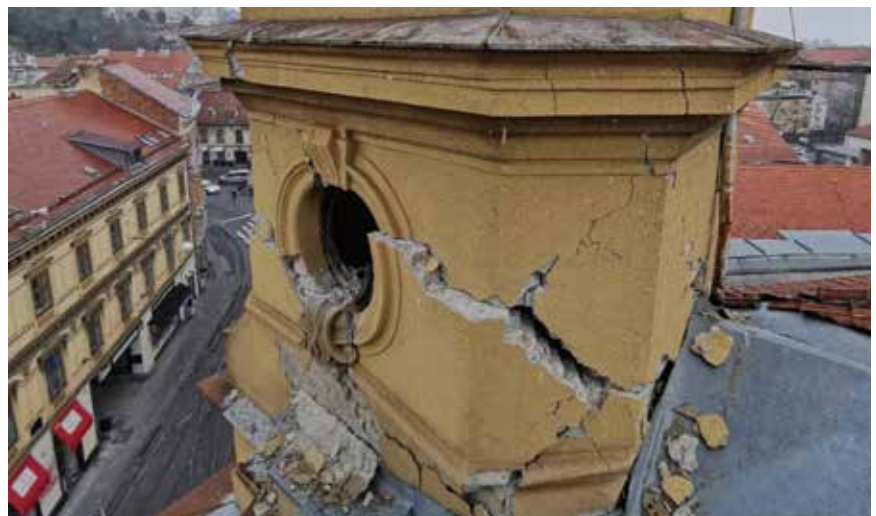
Kupola na zgradi u središtu Zagreba prijetila je urušavanjem na cestu i prolaznike

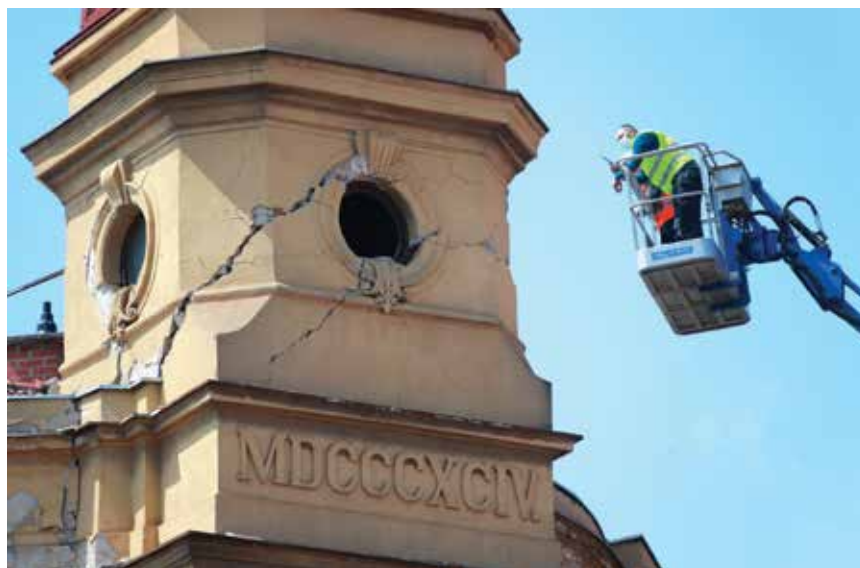
Nakon novog potresa 23. travnja 2020. stanje kupole i tornja postalo je još kritičnije, zbog čega se pristupilo njihovom kontroliranom uklanjanju

cije, k tomu s dotrajanim mortom i otpalom žbukom, tijekom potresa došlo je do znatnoga progiba i deformacije čeličnih traverzi te do pojave kritičnih pukotina u zidovima koje su iznosile od 10 do 15 cm. Na dijelu zida oslanjanje je iznosilo samo jedan do dva centimetra te je prijetilo urušavanje.

Nakon novoga potresa magnitude 3,2 prema Richteru koji se dogodio u jutarnjim satima 23. travnja 2020. stanje kupole postalo je još kritičnije te je prijetilo nekontrolirano urušavanje mase oko 35 tona na samu građevinu ili prometnicu. Osim velike opasnosti za stanovnike, prolaznike i promet kupola je prijetila i infrastrukturi. Naime, kada bi kupola mase 35 tona pala s visine od približno 20 m na tlo, znatno bi bila oštećena tramvajska infrastruktura (kolosijek i kontaktni vodovi), ukopani i nadsvođeni potok ispod ulice, instalacije vodovoda, odvodnje, plina i sl. Kako bi se izbjegli nekontrolirano urušavanje i katastrofa, Grad Zagreb je istoga dana angažirao stručne timove za hitnu intervenciju. Od projektnoga tima tvrtke *TODING d.o.o.*, koji vodi glavni projektant Mario Todorčić, dipl. ing. građ., zatraženo je projektno rješenje. U timu bili su i inženjeri Miroslav Duvnjak, mag. ing. aedif., Ivan Dragičević, mag. ing. aedif., i Petar Todorčić, mag. ing. aedif. Radove

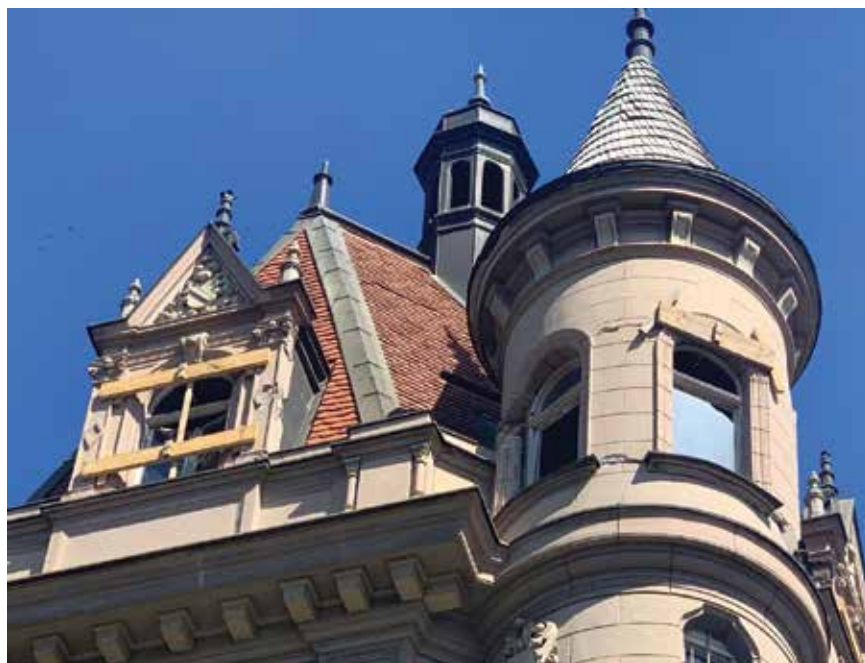
Nakon potresa u višestambenoj povijesnoj zgradi u Jurišičevoj ulici 9 uočena su velika oštećenja na tornju i bočnim portalima koji su se odvojili od krova. Toranj na kojemu se nalazi kupola cilindričnog je oblika, unutarnjeg promjera približno dva metra, a visine oko 3,5 m. Zidan je zidovima od pune opeke. Kupola je drvena krovna konstrukcija u obliku stošca. Iako kupola i vijenac nisu oštećeni u

Pogled na oštećeni toranj i kupolu na raskrižju Jurišićeve i Kurelčeve ulice

potresu, na tornju su potpuno raspucali međuprozorski stupci, a širina pukotina iznosila je od 10 do 15 cm. Zbog toga je prijetila opasnost da se kupola zajedno s tornjem nekontrolirano uruši na cestu i prolaznike, što bi se moglo dogoditi pod utjecajem ponovnog podrhtavanja tla, djelovanja vjetrova ili vibracija koje proizvode tramvaji koji prometuju Jurišićevom ulicom. Taj je rizik bio potpuno neprihvatljiv pa su inženjeri pripremili projektno rješenje za uklanjanje kupole i vijenca.

U sklopu protupotresne obnove trebat će izvesti novi zidani toranj te vratiti kupolu na njezino mjesto.
