OŠTEĆENJE I OBNOVA BRANE PERUĆA

Dramatično spašavanje i uspješna obnova

PRIPREMIO:
Branko Nadilo

DAMAGE AND REHABILITATION OF PERUĆA DAM

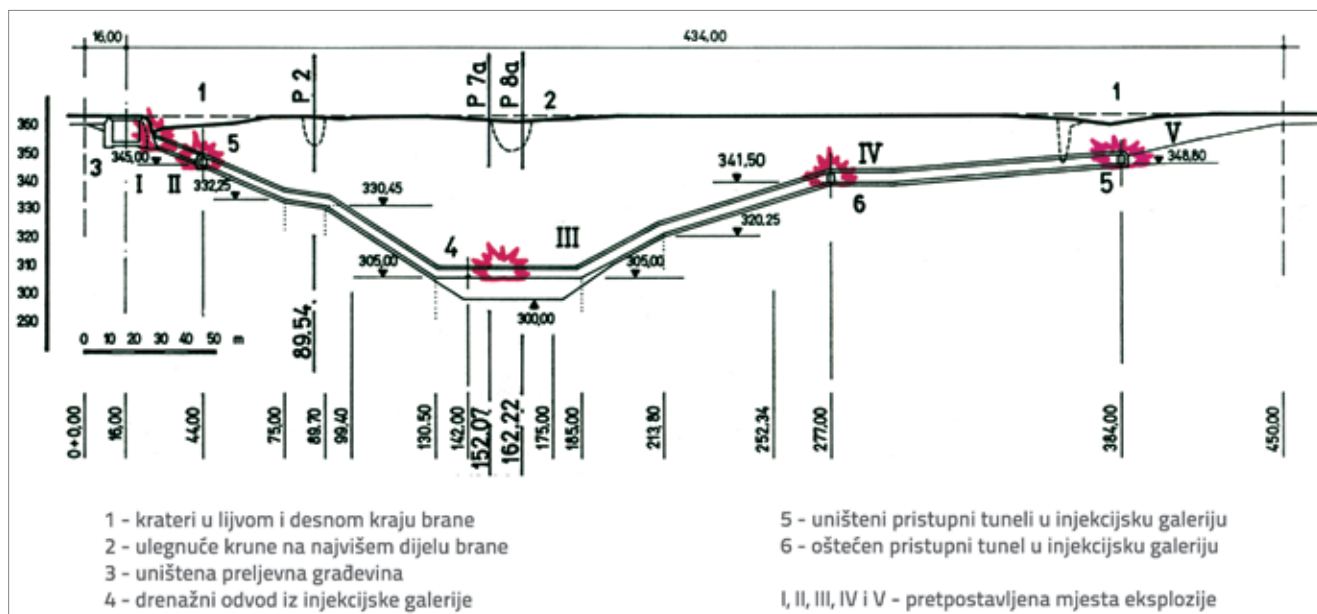
Pretpostavljena mjesta miniranja na uzdužnom profilu brane Peruća

su naknadna istraživanja i potvrdila, da je eksploziv u brani aktiviran na pet mjesta u injekcijskoj galeriji, a kako je na seizmičkim stanicama u Trilju, Hvaru i Puntijarki zabilježen potres magnitude 2,4 po Richteru, zaključeno je da je za to bilo potrebno 20 do 30 tona trinitrotoluola (TNT-a).

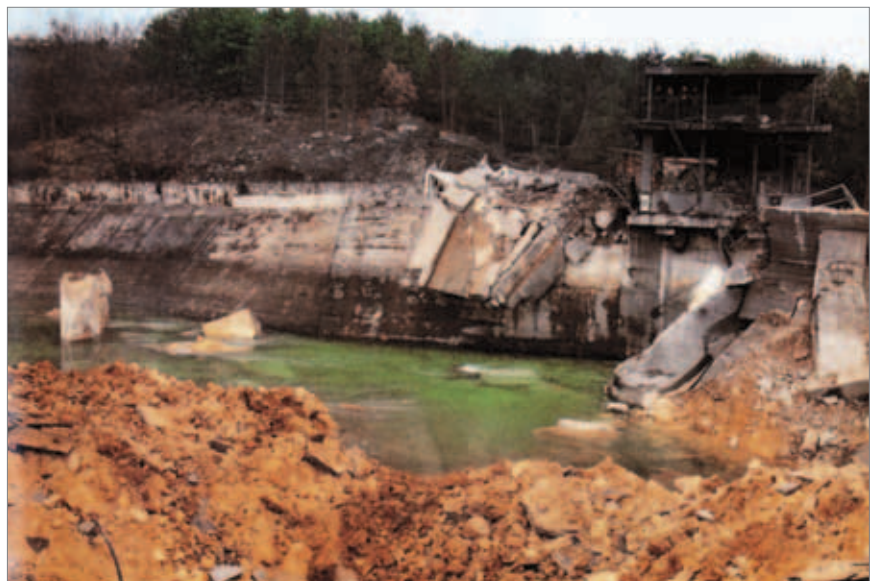
Najteža oštećenja na lijevom kraju brane

Veliko se i najopasnije oštećenje dogodilo na lijevom kraju brane gdje su aktivirane dvije eksplozije, jedna uz bočni zid preljeva, a druga u galeriji na spoju s pristupnim tunelom. Prva je izazvala kompletno rušenje bočnog zida preljeva s dijelom nasipa sve do zapornice, a druga je otvorila krater promjera 25 do 30 m i dubok 10 m kroz koji je voda izravno otjecala u galeriju te iz nje kroz okno drenažnog odvoda u rasklopno postrojenje. Nizvodni je rub kratera od vodostaja jezera, a uzvodni je rub bio potopljen. Prijetila je opasnost većeg prodora vode u galeriju i prelijevanje nizvodnog ruba kratera niz pokos brane te samim tim i rušenje brane. Dijelovi su bočnog zida preljeva bili toliko pomaknuti da su ukliještili podignutu zapornicu i onemogućili njezino spuštanje. Eksplozija je bila toliko jaka da su dijelovi zida porazbacani u krugu od 50 m, a jedan je veći komad (volumena 12 m³) pronađen na udaljenosti od gotovo 30 m. Armiranobetonski most preko preljeva odbačen je na lijevu obalu gdje je ostao dijelom visjeti preko potpornog zida.

Najvažnije je bilo zatvoriti krater na lijevom kraju brane jer je prijetila opasnost od prodiranja vode u preostali rastreseni nasip brane i prelijevanje preko nizvodnog ruba. Kako je za zatvaranje tog kratera trebalo čak 1000 m³ materijala, praktički 150 kamiona, zaključeno je da bi svaki u vožnji po brani natraške trebao približno 5 minuta, a to je značilo punih 12,5 sati. Osim toga trebalo je ukloniti buldožer s nasipavanja uzvodnog pokosa. Stoga je zbog hitnosti odlučeno da se krater na lijevom kraju zatrpa buldožerom tako da se nožem gura materijal s viših dijelova brane prema bočnom zidu preljeva i na taj način osigura nasip uz prelev, a da se potom zapuni krater kroz koji je voda prodirala u galeriju. Istodobno su kamioni zasipali oštećenja na uzvodnom pokosu.

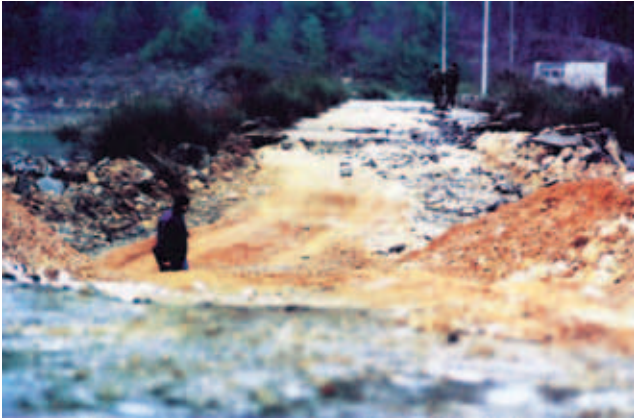
Krater na desnom kraju brane

Eksplorzija je otvorila velik krater na desnom kraju brane, na mjestu gdje se spajaju pristupni tunel s galerijom i gdje

je bio jedini mogući pristup na krunu brane. Krater je bio oblika stošca, s promjerom od 20 do 25 i s dubinom 6 do 7 m. Pristupni je tunel bio urušen, a šuma ispred ulaza na udaljenosti od 100 m bila je uništena i opržena od izbačenog materijala i topline eksplozije. Slične su posljedice s urušenim pristupnim tunnelima galeriji i spaljenom šumom u krugu od stotinjak metara imale eksplozije na ostala dva pristupna tunela, središ-

Za zatrpavanje kratera i sprečavanje erozije upotrijebljen je buldožer D8 *Caterpillar* s utovarivačem, a materijal se dovezio kamionima iz kamenoloma udaljenog 25 km. Kretanje na brani bilo je dopušteno samo po obilježenim pravcima jer je prijetila opasnost od mogućih okolnih mina. Jedini je put do najugroženijeg mjesta na lijevom kraju brane bio preko kratera na desnom kraju. Zatrpan je tako da se s obje strane gurao buldožerom osnovni materijal brane koji je nadomješten sitnim mate-

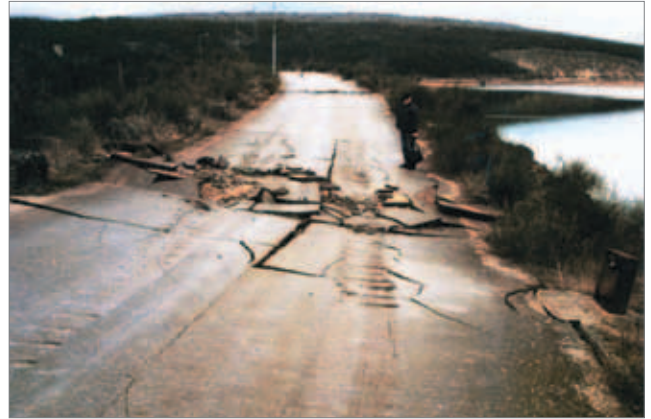
Uleknuće krune na najvišem dijelu brane

Na najdubljem mjestu u galeriji, tamo gdje je brana inače najviša, eksplozija je izazvala vidljiva ulegnuća krune brane

dubine od 2,5 do 3 m. Tu su na uzvodnom pokosu uočena puzanja kamene zaštite, a povremeno i virovi koji su upućivali na prodor vode u tijelo brane, pa je taj dio pokosa zahtijevao nasipavanje.

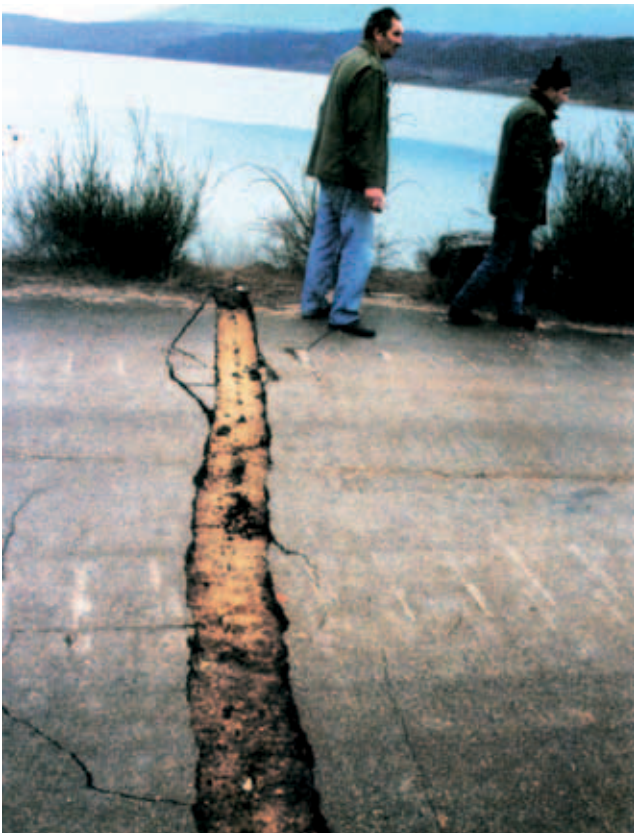
Poprečna pukotina na asfaltu u kruni brane

njem dijelu i na lijevom kraju brane. Od eksplozije je na središnjem tunelskom prilazu nastala i pukotina na asfaltu duž krune u dužini od 77 m.

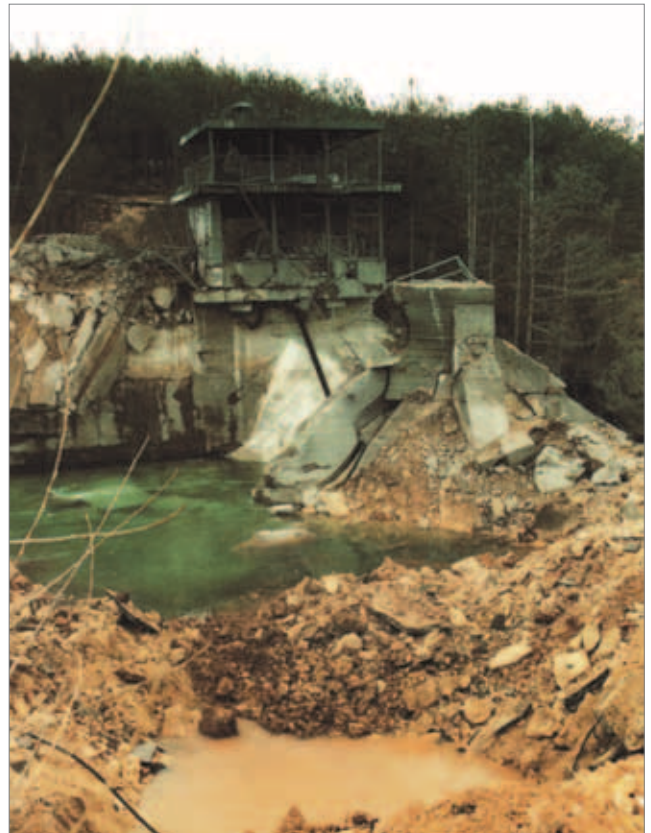
Iz oštećenja na lijevom kraju brane voda je otjecala u injekcijsku galeriju

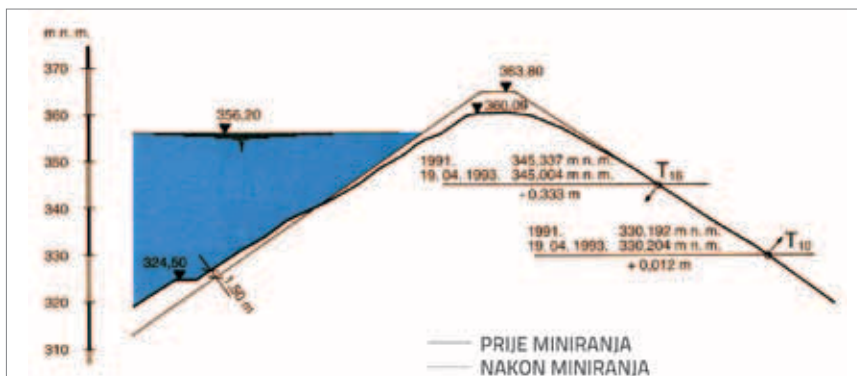
Poprečni presjek brane prije i nakon miniranja

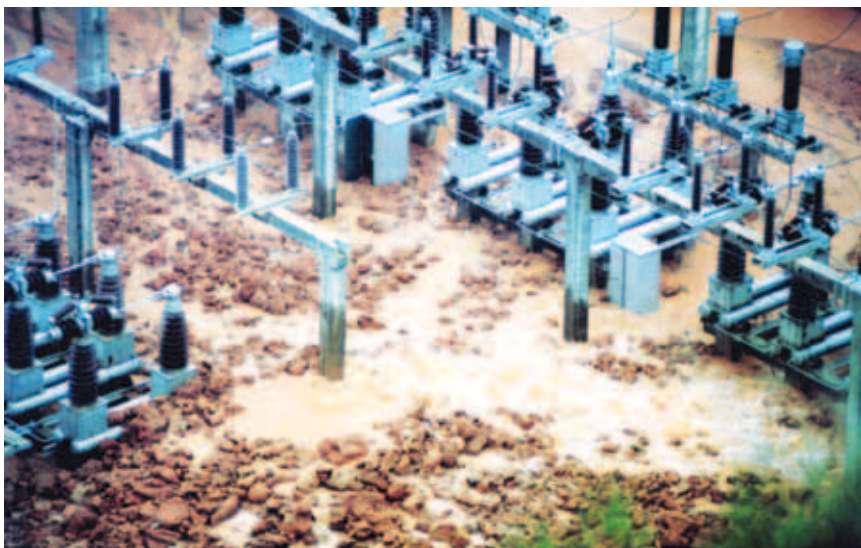
Prva je i dramatična faza spašavanja brane od daljnjeg oštećenja završena tog istog dana u 11 sati i 10 minuta. Zatrpavanjem otvorenog kratera prestala je otjecati zamuljena voda u 110 kV rasklopište HE *Peruća*.

Poplavljeno rasklopno postrojenje

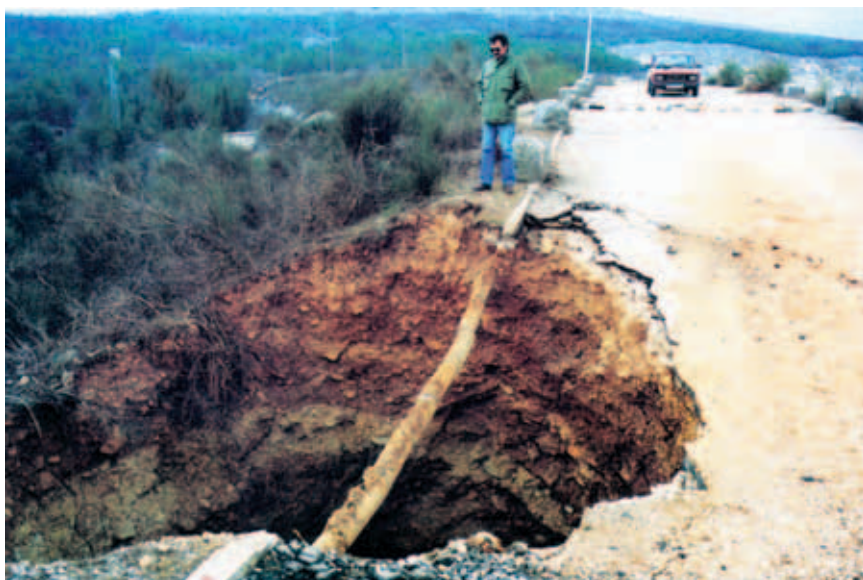
Kaverna na nizvodnom dijelu brane otvorena 4. ožujka 1993.

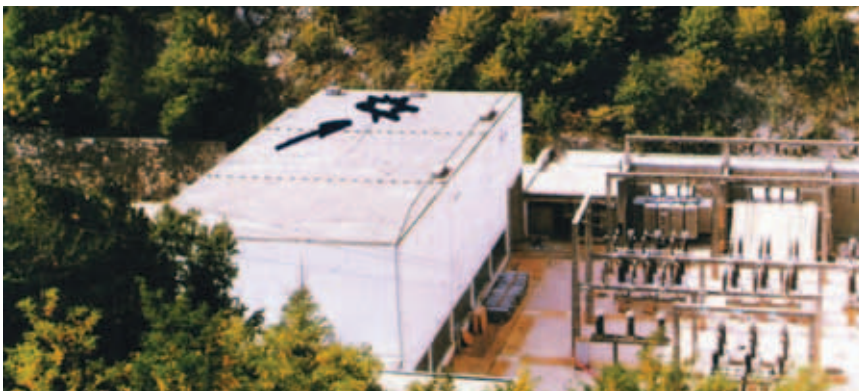
Izravni artiljerijski pogodak strojnarnice HE Peruća
