Analiza napuknuća na voznoj površini tračnica

Zdenka Popović, Vlatko Radović

Analysis of cracking on running surface of rails

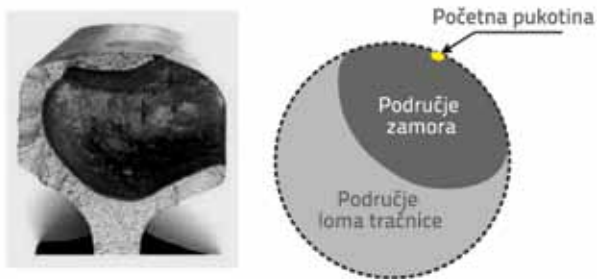
mogu uzrokovati lom tračnice. Općenito, površina loma uslijed kontaktnog umora pri kotrljanju ima karakterističan izgled. Mogu se izdvojiti dvije vizualno različite površine: područje umora i područje loma tračnice (slika 2.).

Slika 2. Karakteristični izgled površine čelika nakon loma izazvanog oštećenjem squat [6]
