Ocjena konstrukcijske učinkovitosti povijesne crkve Ishan

Stručni rad

Assessment of structural performance of historical Ishan church

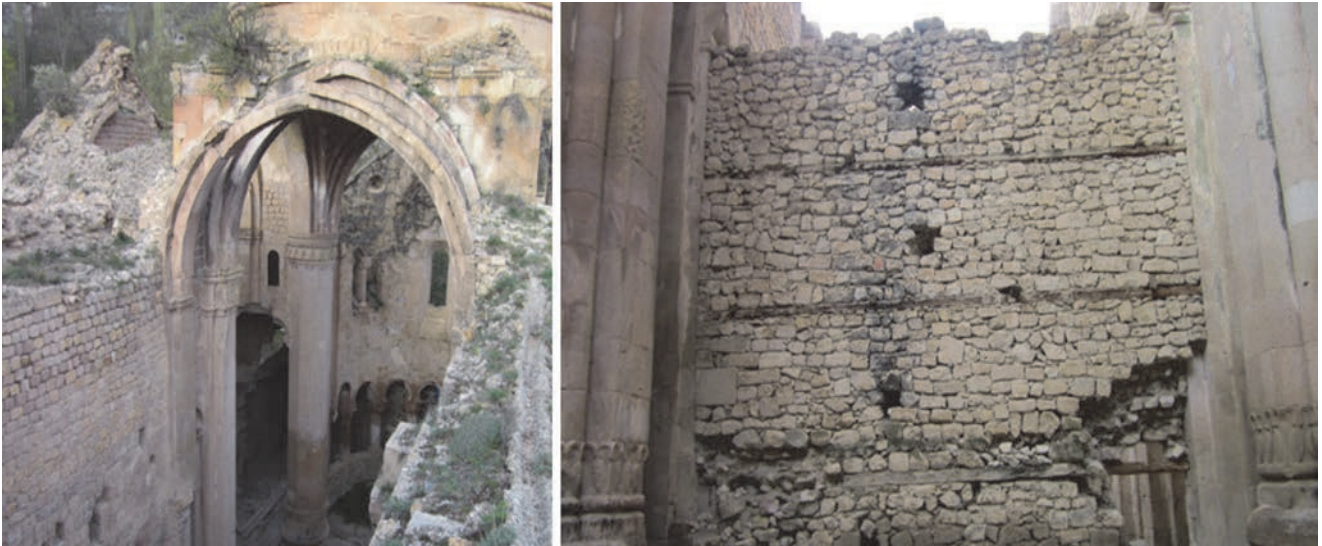
Slika 3. Pregradni zid izgrađen u vremenu kada je crkva korištena kao džamija

Zapadni krak crkve tri puta je duži od ostalih tj. poprečnih krakova. Crkva je nekoliko godina korištena kao džamija, pa je između zapadnog kraka i središta građevine izgrađen pregradni zid, čime je ona podijeljena na dva dijela na zapadnom kraku (slika 3.). Dvoja ulazna vrata, na južnom i zapadnom kraku, zatvorena su u vremenu kada se građevina koristila kao džamija. Južna su vrata poslužila kao mihrab (u džamiji je to niša usmjerena prema Meki), dok je prostor u zapadnim vratima korišten kao zajednički prostor. Građevina je napuštena i danas se više ne koristi.

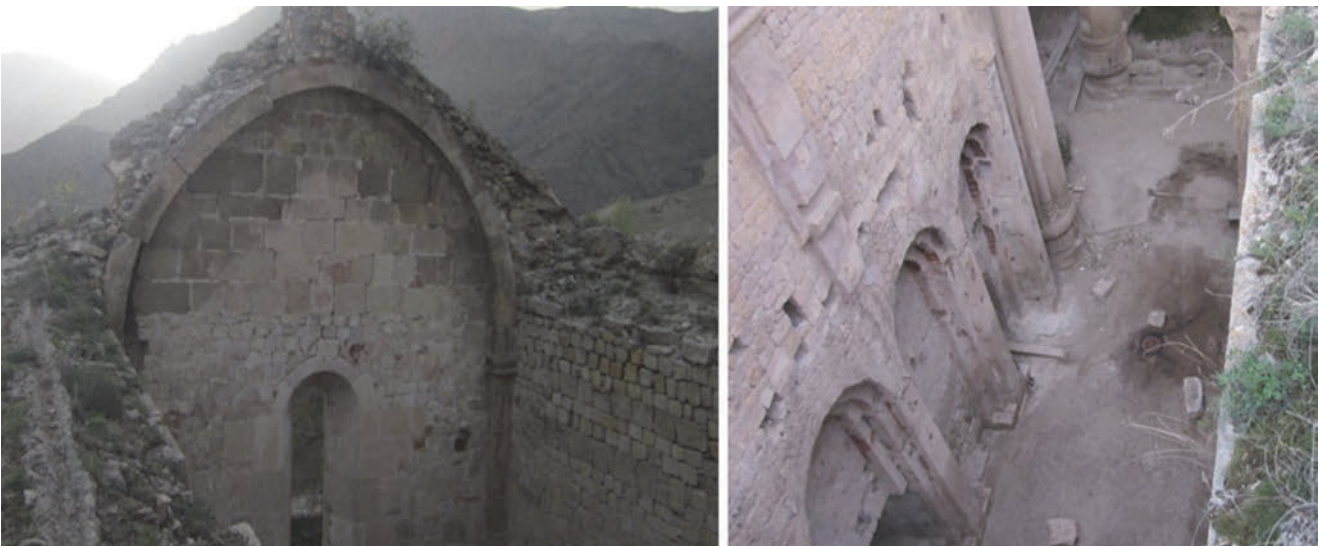
Slika 4. Zapadni krak crkve i potpuno uništeni krov

vrste oštećenja konstrukcije zbog klimatskih uvjeta, neodržavanja i općeg propadanja građevine. Krov od crijepa, glavni lukovi koji nose krov, te gornji dio svoda, potpuno su uništeni i konstrukcija je u nezaštićenom stanju (slika 4.).

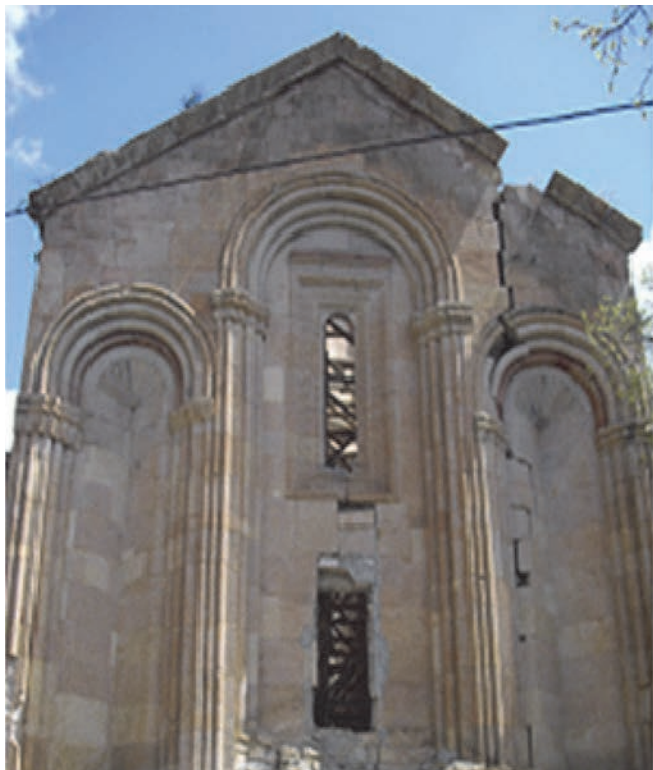
Slika 5. Pogled na odvojeni zapadni i južni zid

Osim toga, na gornjim dijelovima zidova uočene su na više mjesta izražene pukotine raznih veličina. Očit primjer je velika pukotina na zapadnoj fasadi koja se pruža po visini zida (slika 5.). Baš ta pukotina u najvećoj mjeri ugrožava sigurnost građevine jer zapravo razdvaja dva zida.

Ovaj značajan zid koji spaja zapadni i južni zid prostire se od gornjeg dijela zida pa do temelja. Terenskim je mjerenjima utvrđeno da širina pukotine varira od 2 do 15 cm, te da je pukotina uzrokovala prekid između južnog i zapadnog zida. Fotografije koje nalazimo u Takaichvilijevim studijama, koje su izrađene 1952. i 1960. godine [1, 2], pokazuju da je pukotina na zapadnoj strani postojala već 1917. godine, te da ta pukotina po širini odgovara današnjoj pukotini (slika 6.). Iz tih se fotografija također može vidjeti da srušeni svod nije postojao 1917. godine te da su ti dijelovi bili prekriveni drvenim krovom u vremenu kada je građevina korištena kao džamija. Može se stoga reći da su pukotine na zapadnoj fasadi i oštećenja svoda nastala prije barem stotinu godina, te da se te deformacije do današnjeg dana nisu promijenile. Gornji dijelovi apsida koja se nalazi na istočnom kraku potpuno su uništeni, a pastoforijski prostori na stranama apsida teško su oštećeni. Svodovi koji povezuju

pastoforijske prostore s apsidom potpuno su uništeni, kao što se to može vidjeti na slici 7. Neke manje pukotine uočene su na istočnoj fasadi građevine, uglavnom na gornjim dijelovima. Projekti sanacije i pojačanja trebaju se usredotočiti na sveukupan nosivi sustav te na rješavanje duboke pukotine na sjevernoj strani. Osim toga, drenažni iskopi pokazuju da je temeljno tlo u dobrom stanju te da temelji građevine nisu bitno oštećeni.

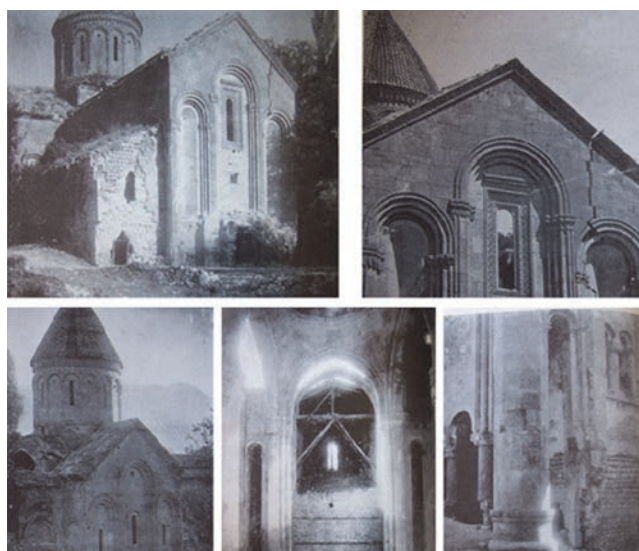
Slika 6. Izgled crkve Ishan u 1917. godini [2]

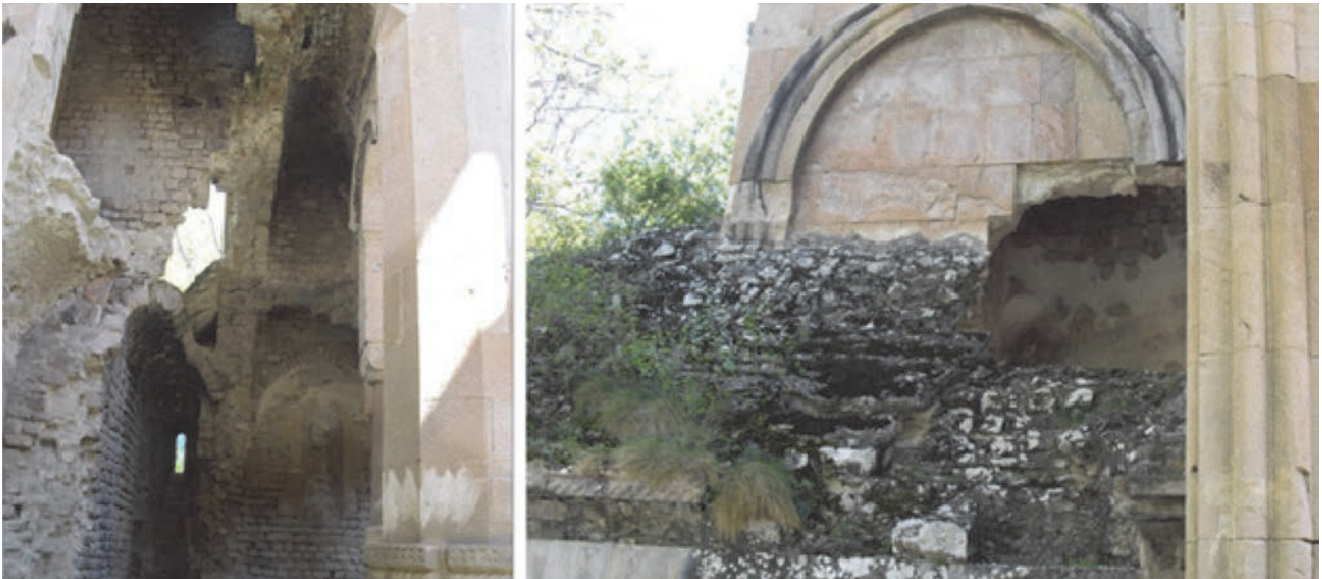
Slika 7. Uništeni svodni krov pastoforijskih prostora te vanjski pogled na galerijski prostor

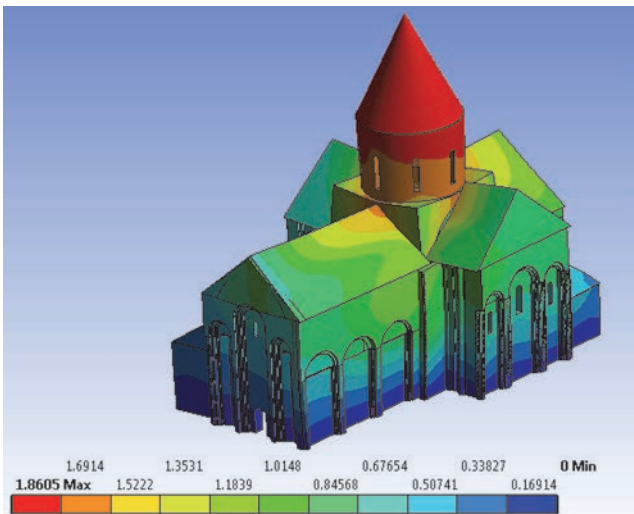
U ovom je radu težište ispitivanja na statičkom proračunu crkve Ishan za njenu vlastitu težinu, pa je stoga obavljena analiza vertikalnog opterećenja. Rezultati analize pokazuju da je do maksimalnog pomaka došlo u vertikalnom smjeru na čunjastom dijelu crkve. Dobivena je maksimalna vrijednost od 1,86 mm (slika 10.).

Slika 10. Vertikalni pomaci crkve, dimenzije u [mm]

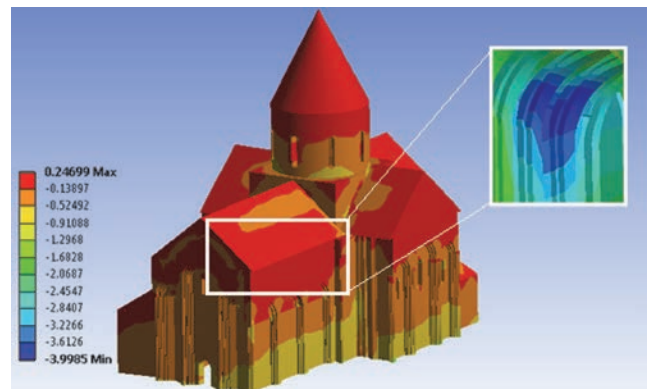
Analizom tlačnih i vlačnih naprezanja ustanovljeno je da se maksimalna tlačna čvrstoća može očekivati na donjim dijelovima glavnih nosivih stupova te na donjim dijelovima glavnih stupova koji nose krovne crjepove. Maksimalna vrijednost iznosi 3,99 MPa (slika 11.). Vlačna naprezanja izražena su na uporištima lukova i na bočnim zidovima te na čunjastim nosivim lukovima.

Slika 11. Konture tlačnog naprezanja dobivene statičkim proračunom, dimenzije u [MPa]

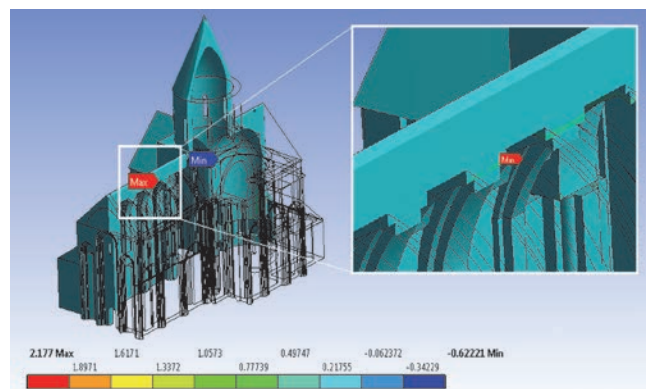
Pojačanja su također uočena na donjim dijelovima lukova, a maksimalno vlačno naprezanje iznosi 2,18 MPa (slika 12.).

Slika 12. Konture vlačnog naprezanja dobivene statičkim proračunom, dimenzije u [MPa]

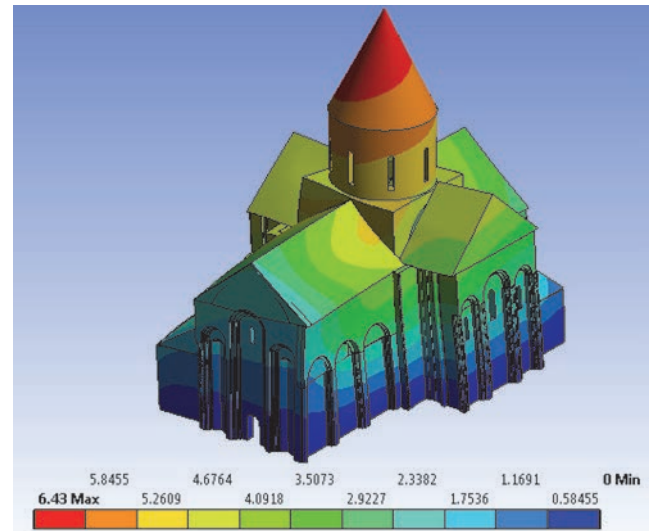
Rezultati analiza pokazuju da do maksimalnih horizontalnih pomaka dolazi na glavnoj kupoli crkve i na gornjim dijelovima glavnog ulaza, te da takvi pomaci dosežu i do 6,43 mm na glavnoj kupoli (slika 17.).

Slika 17. Konture bočnog pomaka dobivene dinamičkom analizom, dimenzije u [mm]

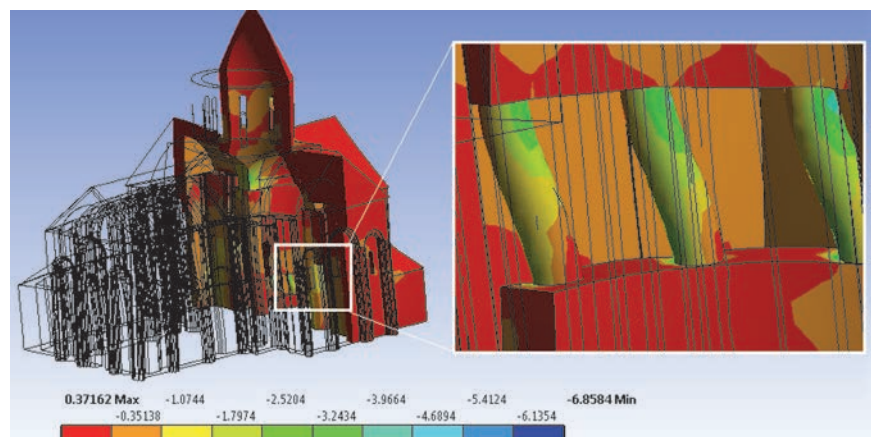
Treća glavna naprezanja očituju se kao tlačna naprezanja, a naročito su uočljiva na donjim i gornjim dijelovima nosivih stupova. Osim toga, povećanje naprezanja uočava se i na donjim dijelovima glavne kupole, a maksimalna tlačna čvrstoća doseže i do 8,06 MPa (slika 18.). Vlačna naprezanja također se mogu uočiti na nosačima stupova koji nose krovni svod u zapadnom kraku, te u gornjim dijelovima glavnih nosivih elemenata, pri čemu maksimalne vrijednosti dosežu i do 3,00 MPa (slika 19.).

Slika 18. Konture tlačnog naprezanja dobivene dinamičkom analizom, dimenzije u [MPa]

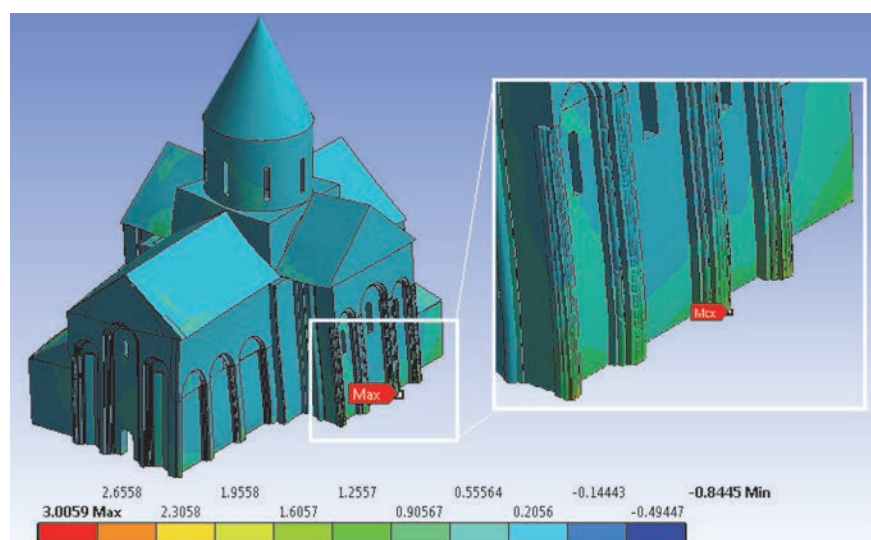
Slika 19. Konture vlačnog naprezanja dobivene dinamičkom analizom, dimenzije u [MPa]
