GARAŽE POD VODOM

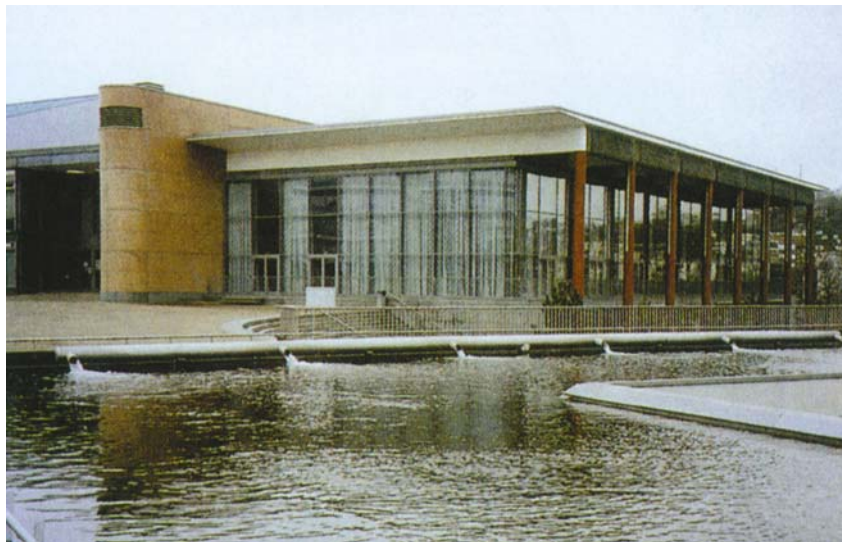
Na oko 5.000 m² površine bazena s 30 cm vode stalno teče velika količina vode

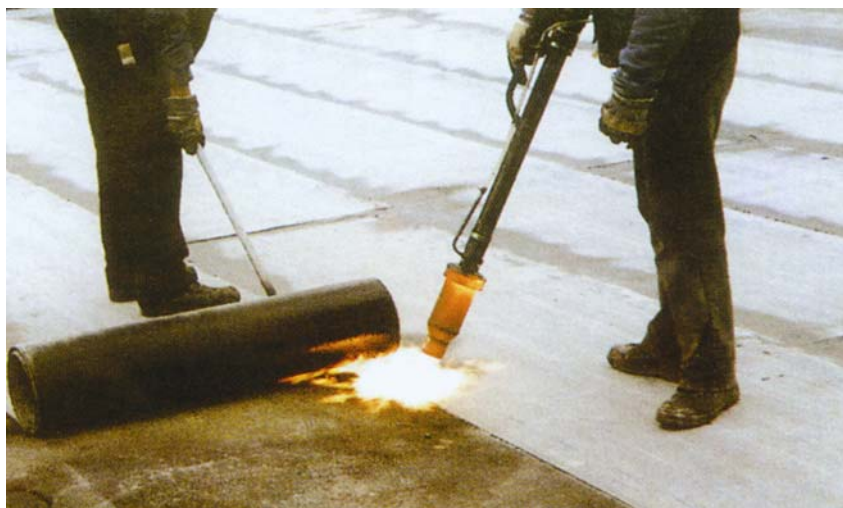
Prvi se sloj hidroizolacije lijepi na stari lijevani asfalt koji je bio premazan bitumenskim pretpremazom

Nakon loših iskustava s novom izolacijom kod novogradnje izvedena je klasična hidroizolacija, jednaka kao na mostovima: bitumenski predpremaz postojeće površine (lijevanog asfalta), dva sloja punih (po cijeloj površini) zavarenih bitumenskih hidroizolacijskih traka i novi zaštitni lijevani asfalt.

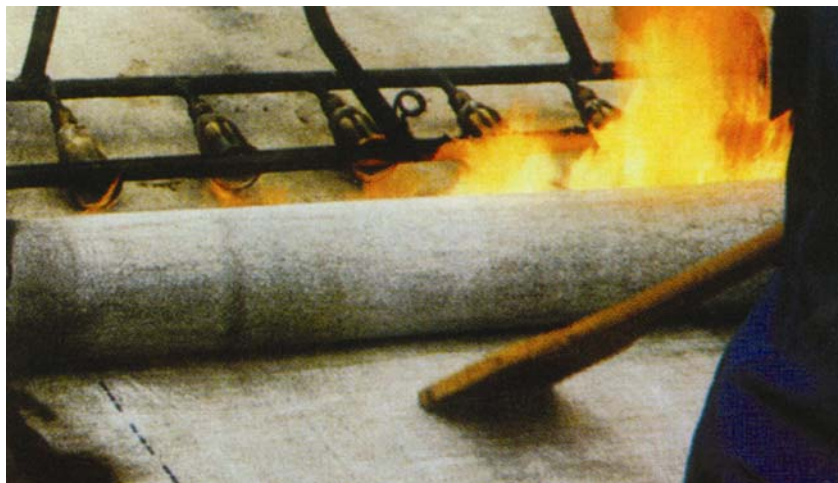
Kod dvoslojne hidroizolacije gornji sloj mora biti zavaren apsolutno bez zarobljenog zraka, to je jedan od uvjeta za kvalitetnu izvedbu izolacije

izolacije imao nosivi uložak u sredini, kako bi bilo na raspolaganju dovoljno bitumenske mase za varenja drugog sloja koji je nosivi uložak imao na vrhu. Preklopi obaju slojeva izolacijskih traka bili su izvedeni zamakanjem.

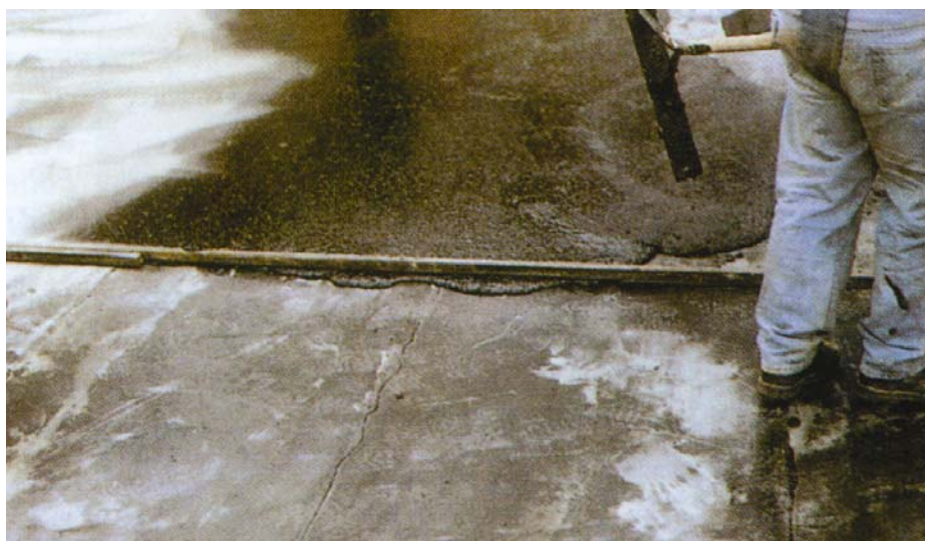
Neposredno nanošenje lijevanog asfalta debljine 35 mm na hidroizolaciju

asfalta (debljine 35 mm) zbog temperature ugradnje (više od 230°C) uvjetovao je brižno lijepljenje hidroizolacijskih trakova, dakle bez zarobljenog zraka. Zarobljeni bi se zrak zbog vrućine brzo zapario i eksplozivno raširio.

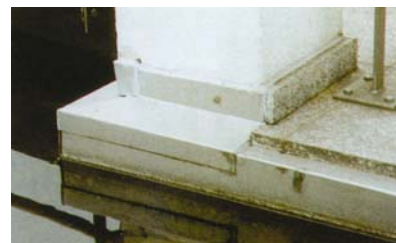
Zbog velikih je opterećenja posebna briga posvećena izvedbi detalja, mehaničkom osiguranju završetaka hidroizolacije

Nakon izvedbe hidroizolacije izveden je test vodonepropusnosti te nakon toga i zaštitni sloj lijevanog asfalta po cijeloj površini i drugi zaštitni koraci na rubnim završecima hidroizolacije.
