SANACIJA CRKVE SV. MARIJE SNJEŽNE U ISTRI

PODACI O SANACIJI

Crkva sv. Marija Snježna, Čepić

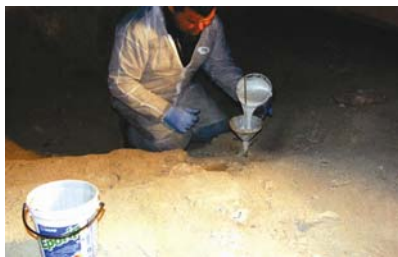
Ugradnja eporipa

tradicionalnim materijalima – kamenom kojim je sažidana, drvetom koje je upotrijebljeno za krovnu konstrukciju, a vapneni je mort rabljen za žbukanje zidova i stropa, odnosno, svoda. Svod je ojačan rebrima koja se od središta šire zvjezdasto prema zidovima. Upravo su ona pretrpjela najveća oštećenja jer su se počela odvajati od svoda.

Njihovo potpuno odvajanje spriječeno je podupiračima, a sanacija se sastojala od povezivanja svoda i re-

bara čeličnim spiralnim sidrima koja su sidrena upotrebom dvokomponentnoga epoksidnog ljepila (eporip). U pukotinu koja je ostala između svoda i rebara injektirano je novo vezivo, čime je svod u potpunosti ojačan.

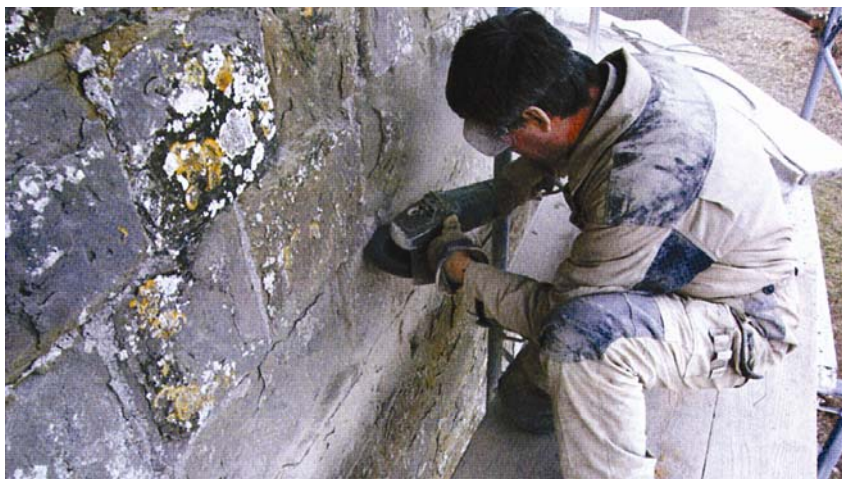
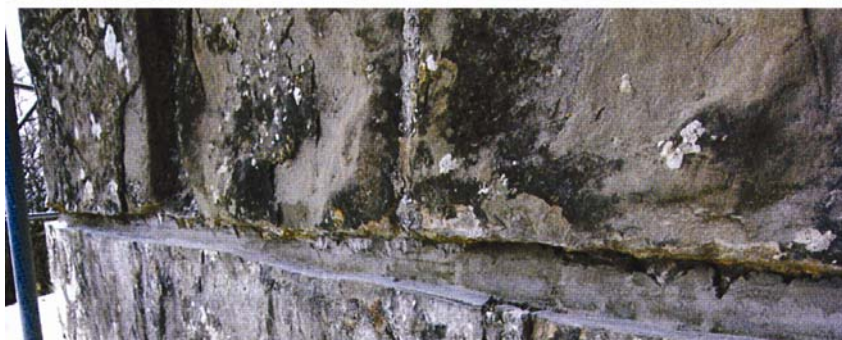
Bušenje (gore) i izgled (dolje) otvora za sidrenje karbonske užadi

Priprema podloge izvodila se izdubljivanjem sljubnica do potrebne dubine kako bi impregnirana tkanina došla u ravninu s postojećim kamenim pročeljem. Karbonska užad i tkanina od karbonskih vlakana pretходно su impregnirani niskoviskoznom epoksidnom masom. Tkanina se ugrađivala u svježem stanju da bi se prilagodila sljubnicama. Vezu s postojećim vezivnim materijalom trebalo je ostvariti epoksidnim ljepilom. To ljepilo veće viskoznosti i visoke tiksotropnosti ugrađeno je lopaticom u kanaliće sljubnica preko

čega je zalijepljena tkanina (uže) od karbonskih vlakana. Sidrenje užadi

izvedeno je bušenjem otvora na njihovim krajevima, a prolazila su kroz

čitavu debljinu kamenog zida. Karbonska je užad provučena kroz otvore i sidrena s unutarnje strane na podlogu pripremljenu reparaturnim mortom.
