Analiza mjernih podataka sustava "V/TI Monitor" baziranog na međudjelovanju vozila i kolosijeka

Stručni rad

Analysis of vehicle/track interaction measurement data using the V/TI Monitor system

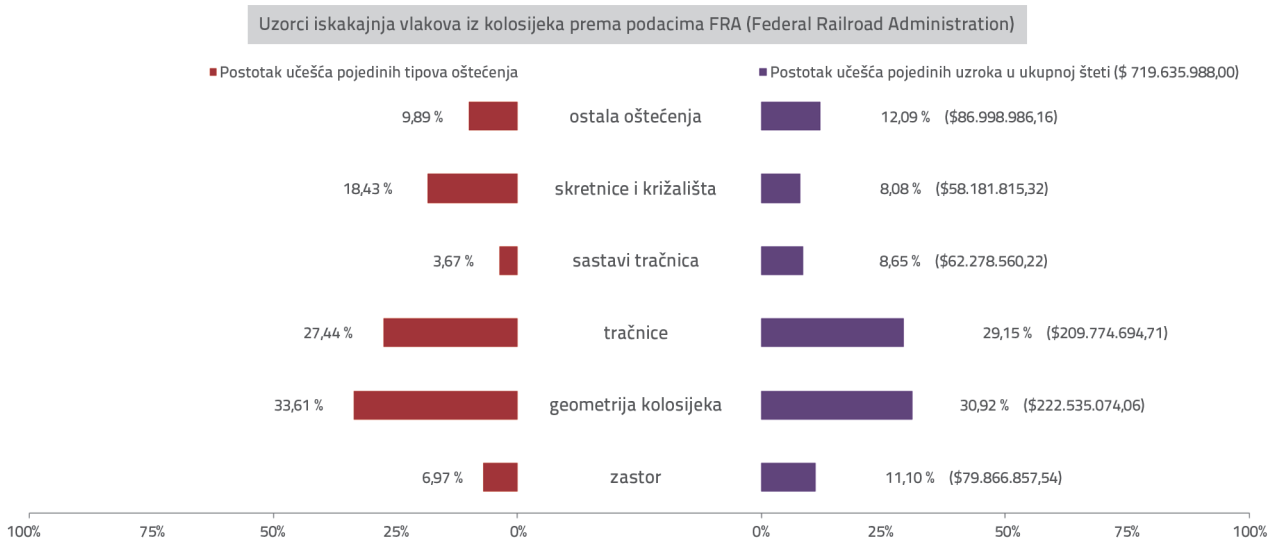
Slika 1. Udio pojedinačnih tipova nepravilnosti u ukupnom broju nezgoda na kolosijecima u SAD-u (razdoblje: 1.1.2010. - 31.12.2015.), prema [5]

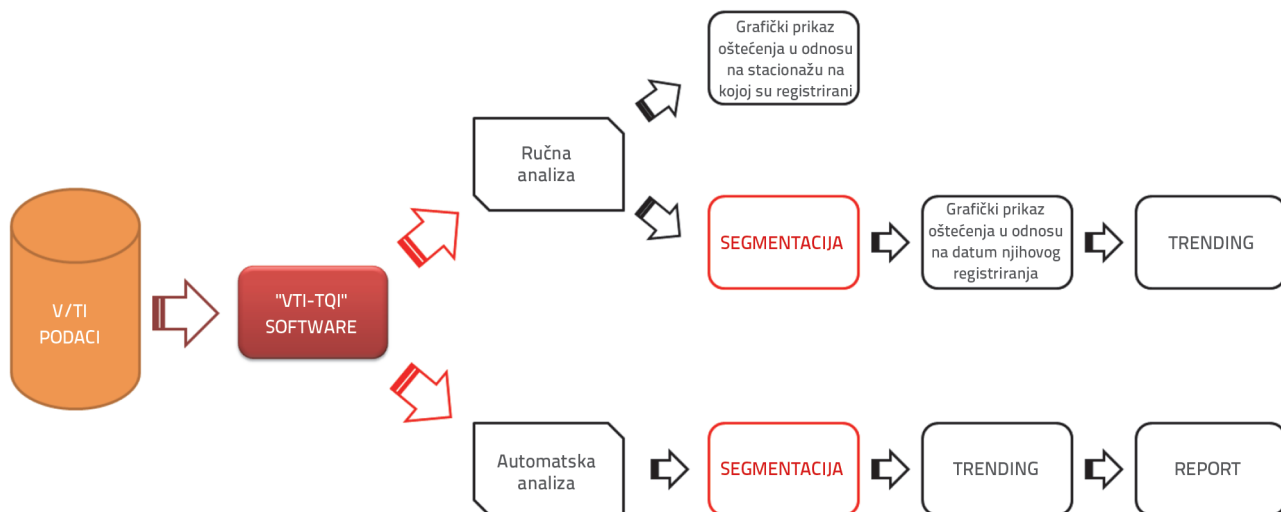
Slika 4. Koncept VTI-TQI (Vehicle Track interaction-Track Quality Index) računalnog programa [1]

VTI-TQI program karakteriziraju dva moda, slika 4., (1) ručni i (2) automatski. Nužna manualna analiza, čiji bi konačan rezultat trebao biti definirani model propadanja kolosijeka i optimalna

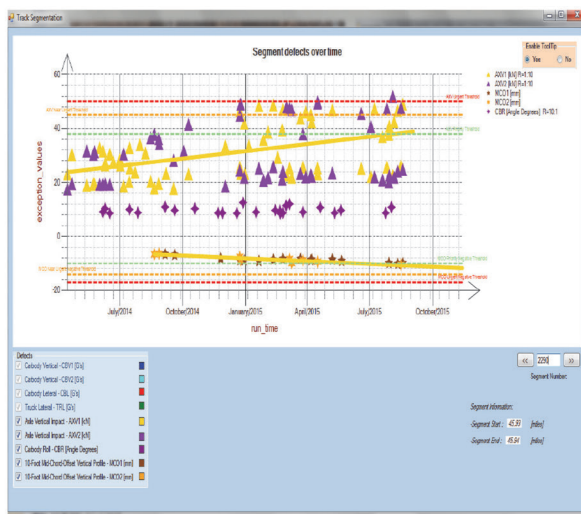
Pozicija prikazanog segmenta u okviru razmatranog kolosijeka - ukupna dužina prikazanog kolosijeka ≈ 100 milja, tj. ≈ 160 km

Segmentni prikaz nepravilnosti tijekom vremena - odnosi se na segment kolosijeka dužine 0.02 milje, tj. ≈ 32 m

Uvećan položaj prikazanog segmenta - ukupna dužina prikazanog kolosijeka ≈ 1 milja, tj. ≈ 1,60 km

Slika 5. Vizualizacija podataka u okviru VTI-TQI računalnog programa [1]

Prva faza - Korisnik dobiva grafički prikaz nepravilnosti na odabranom kolosijeku sortiranih po stacionaži, *slika 5. lijevo*
Druga faza - Segmentacija [11] podataka vezanih za odabrani kolosijek i razmatranje željenih lokacija kroz segmente, u kojima su nepravilnosti prikazane zavisno o vremenu njihova registriranja - tzv. *segmentni prikaz, slika 5. desno*.

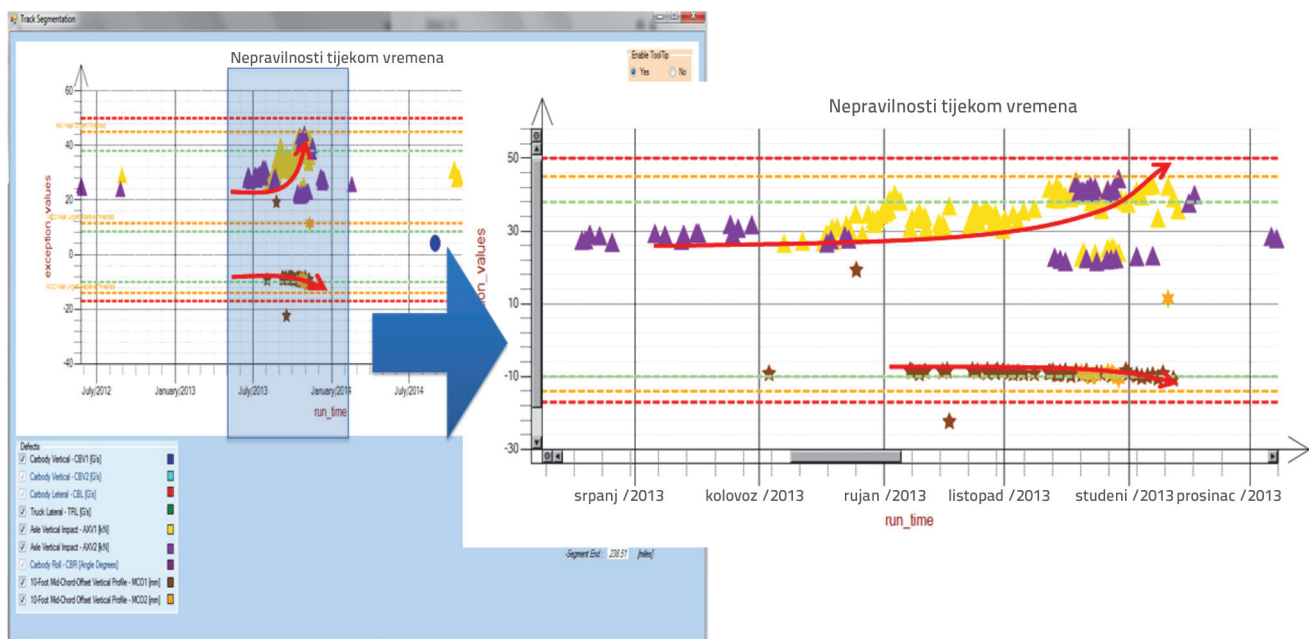
Slika 6. Veliko povećanje udarnih dinamičkih sila u relativno kratkom vremenskom intervalu [1]

Situacije kao na slici 6., u kojima dolazi do vrlo brzog povećanja AXV i MCO nepravilnosti, na pravi način prezentiraju prednosti sustava *V/TI Monitor* i količine podataka koje je njime moguće prikupiti. Kao što možemo vidjeti iz priloženog, udarne sile su u vrlo kratko vrijeme (srpanj-studen 2013.) prešle put od vrijednosti koja se nalazi ispod razine prioritarnog održavanja do vrijednosti koja prekoračuje limit definiran hitnim održavanjem. Iako se tijekom analize nije mogao susresti velik broj segmenata sa sličnim ponašanjem, nužno je imati na umu da su takve situacije moguće, i sasvim sigurno prisutne, što svakako zahtijeva poseban tretman od strane nadležnog osoblja zaduženog za održavanje željezničke infrastrukture. Algoritam automatske analize je konceptualno identičan prethodno opisanoj manualnoj analizi, gdje se na osnovi nepravilnosti otkrivenih na danom segmentu pruge generira

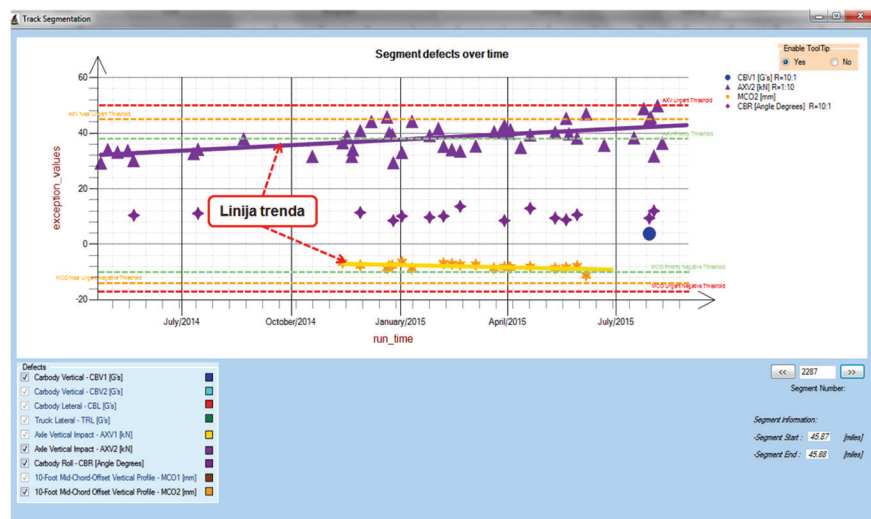
Slika 8. Prikaz segmenta s generiranim trendom [1]

U tom smislu, prateći slike 9. i 10. simulirat će se uz pomoć VTI-TQI programa situacija u kojoj će se za jedan te isti segment promatrati nepravilnosti zabilježene u prvoj godini mjerenja i generirati trend. Kako bi se provjerila pouzdanost primjene linearnog trenda, vrijednosti na koje ukazuje linija trenda usporedit će se sa stvarno izmjerenim pomoću VTI Monitor sustava u sljedećoj godini. Nepravilnosti koje pripadaju segmentu prikazanom na slici 8., a odnose se na mjerenja izvršena do kraja 2014. godine, prikazane su na slici 9.

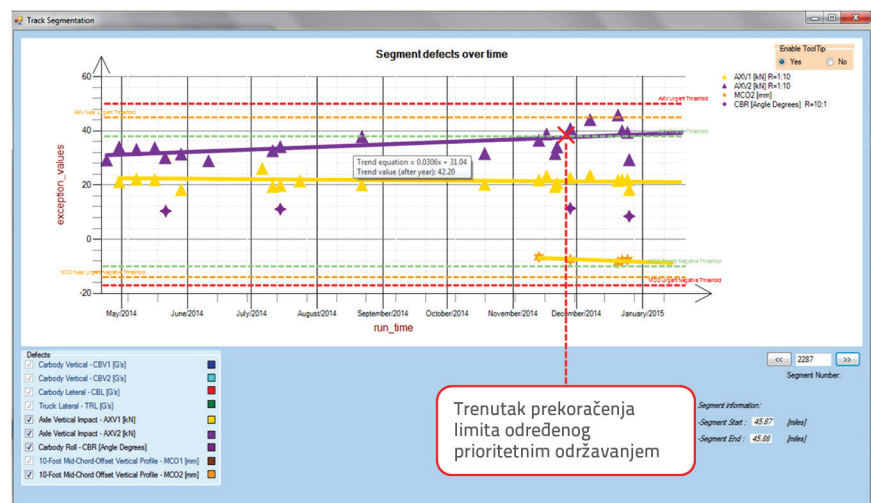
Slika 9. Prikaz segmenta (slika 8.) s nepravilnostima registriranim tijekom 2014. godine [1]

Kao što se može primijetiti, u promatranih nekoliko godina, prognozirane i izmjerene vrijednosti se razlikuju veoma malo. U okviru *tooltipa* prikazanog na slici 9. (sivi prozor) može se vidjeti parametarski oblik jednadžbe trenda i vrijednost ove nepravilnosti nakon godinu dana. Ove informacije se u svakom trenutku mogu dobiti jednostavnim prelaskom pokazivačem miša preko željene linije trenda. Podatak koji se odnosi na vrijednost nepravilnosti

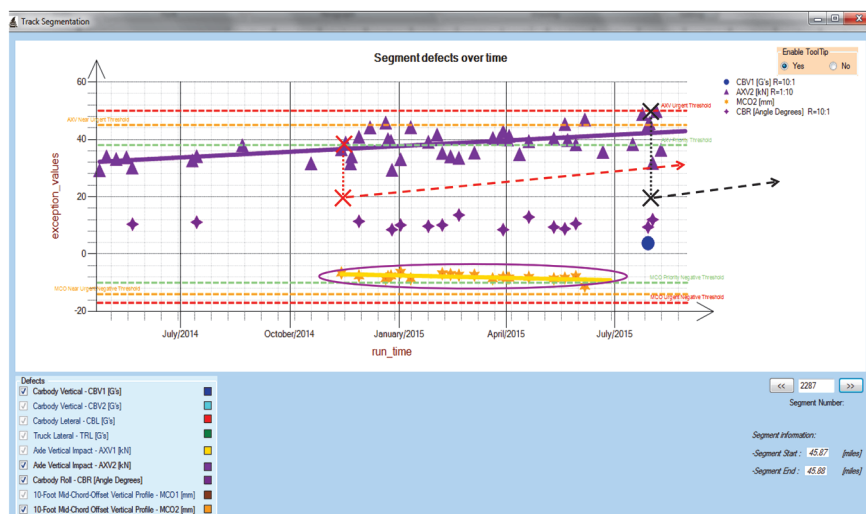
Slika 10. Modeliranje propadanja segmenta primjenom VTI-TQI računalnog programa [1]

nakon godinu dana daje vrijednost od 41.86, tj. 418.60 kN, s obzirom na to da su nepravilnosti koje predstavljaju udarne sile na kontaktu kotač/tračnica prikazane u odnosu 1:10 (što je navedeno u okviru legende grafike). Na osnovu toga se može doći do zaključka da ova vrijednost zaista odgovara vrijednostima koje su realno zabilježene kasnijim VTI Monitor mjerenjima u tom periodu.

Druga mogućnost, ujedno i mnogo zahtjevnija u pogledu potrebnih intervencija, bila bi ona predstavljena pomoću crne crtkane linije. Tada bismo, u potpunosti svjesni posljedica koje takva odluka sa sobom nosi, ali sigurni u njihovu potpunu kontrolu uz pomoć programa kao VTI-TQI, pustili segmentu/kolosijeku da nastavi sa svojim daljnjim propadanjem, dok bi se eventualna intervencija dogodila tek u trenutku samog približavanja razini urgentnog održavanja. Imajući to na umu, lako je zaključiti koliku bi dobrobit program kao VTI-TQI mogao donijeti željeznici u kombinaciji sa VTI Monitor mjernim sustavom.

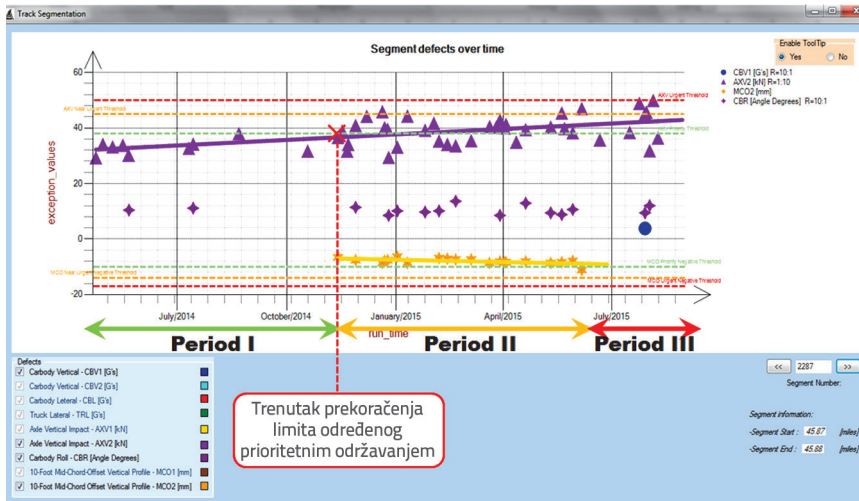
Slika 11. Utjecaj udarnih dinamičkih sila na propadanje vertikalne geometrije kolosijeka [1]

velike AXV-sile na kontaktu kotač/tračnica, ali se u ovom slučaju neće registrirati MCO nepravilnost zbog izuzetno malog poremećaja u vertikalnoj geometriji kolosijeka. Ovo je realno očekivati u situacijama kada postoje isključivo AXV nepravilnosti, dakle izričito lokalnog karaktera, koje mogu inicirati izuzetno velike dinamičke sile, ali koje su nedovoljne "dužine" da bi bile zabilježene kao MCO nepravilnosti (tablica 1.). Kad bi se takva AXV nepravilnost dovoljno dugo zadržala u kolosijeku, tada bi, zbog ubranog nakupljanja povećanih dinamičkih sila, u nekom kasnijem razdoblju, realno bilo očekivati pogoršanje i širenje problema koji će se u konačnici ostvariti kroz nepravilnosti vertikalne geometrije kolosijeka, tj. MCO nepravilnosti, koje bi nastale kao izravna posljedica. Situacija na slici 11. prikazuje spomenuti mehanizam.

Proces propadanja segmenta prikazanog na slici 11. može se podijeliti u tri perioda. U prvom, obilježenom zelenom linijom, jasno se uočava trend porasta AXV nepravilnosti (ljubičasti trokuti). Nakon izvjesnog vremena dolazi do prekoračenja granice prioritarnog održavanja (gornja horizontalna crtkana zelena linija) od strane AXV nepravilnosti (vertikalna crvena crtkana linija), što ujedno označava i trenutak kada se na danom segmentu prvi put registriraju nepravilnosti vertikalne geometrije kolosijeka, tj. MCO nepravilnosti (narančaste zvijezde u donjem dijelu grafikona, sa žutim trendom - ovdje je potrebno naglasiti da su kod VTI Monitora posebno značajne maksimalne vrijednosti nepravilnosti u apsolutnom smislu, tako da je predznak bez značaja; zato su npr. sve AXV vrijednosti prikazane s pozitivnim predznakom, a MCO vrijednosti s negativnim predznakom). To je ujedno i trenutak u kome nastupa novi period, koji karakterizira zajednički porast AXV i MCO nepravilnosti. Međutim, ovdje se sada pojavljuju i nepravilnosti koje označavaju bočno naginjanje sanduka kola (CBR - tamnoljubičasti romboidi). Analizom segmenata sličnih onom prikazanom na slici 11. jasno se mogao uočiti identičan mehanizam pojave CBR nepravilnosti, te se stoga s pravom može reći da će se u situacijama sinkroniziranog pojavljivanja AXV i MCO nepravilnosti s jedne strane kolosijeka,

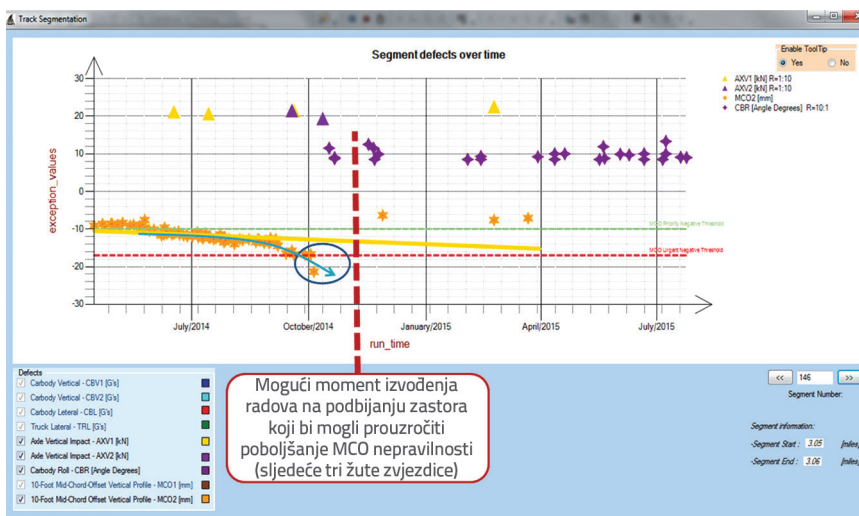
Slika 12. Neočekivano veliko povećanje MCO nepravilnosti u vrlo kratkom vremenu [1]

Na osnovi situacija razmatranih tijekom analize V/TI Monitor nepravilnosti moglo se zaključiti da porast sile na kontaktu kotač/tračnica u periodu do jedne ili dvije godine ne bi trebalo dovesti do ozbiljnijih promjena u vertikalnoj geometriji kolosijeka. Dakle, određeni faktor sigurnosti svakako postoji, ali je ipak nužno svakoj situaciji pristupiti s maksimalnom dozom opreza, bez obzira na zaključke koji bi se mogli izvesti na osnovi određenih statističkih podataka. U prilog tome može poslužiti situacija prikazana na slici 12.

Trend negativnih vrijednosti prikazanih na slici 12. predviđa prekoračenje granice urgentnog održavanja skoro godinu dana kasnije u odnosu na ono koje se realno dogodilo (plavi krug). Ovakav slučaj, gdje prirast vrijednosti MCO nepravilnosti

upozorava na potrebu za primjenom trenda nelinearnog tipa, tijekom analize mogao se susresti i na drugim segmentima. Ako bismo željeli biti još precizniji, rekli bismo da trend nelinearnog tipa postaje od presudne važnosti onog trenutka kada vrijednosti MCO nepravilnosti prekorače *Near Urgent* limit. Do tog trenutka aproksimacija prirasta vrijednosti MCO nepravilnosti u smislu linearnog trenda pokazuje se kao prilično pouzdana. Tijekom analize, gledano u postotcima, ovakav napredak MCO nepravilnosti se vrlo rijetko mogao susresti, ali je svakako poželjno imati na umu da su i takve situacije moguće i realno ostvarive, što bi bilo veoma zanimljivo za neka daljnja istraživanja. Još jedno moguće objašnjenje za sporiji linearni trend koji su izazvala posljednja tri mjerenja MCO (zadnje tri žute zvjezdice) jest taj da je u periodu prije njih obavljeno pobijanje kolosijeka na tom segmentu, kao što je također hipotetički prikazano na slici 12.

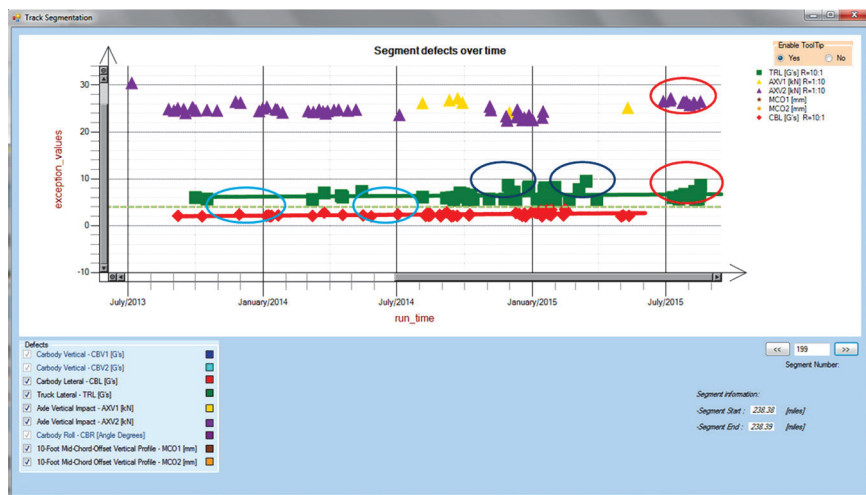
Slika 13. Veza između TRL i CBL nepravilnosti [1]

tj. TRL nepravilnosti. Naravno, između njih konceptualno postoji određena veza, i realno je očekivati da će pri velikim vrijednostima bočnog ubrzanja osovinskog postolja (TRL) doći i do pojave CBL nepravilnosti, ali će pritom ona reagirati sa "zakašnjenjem", i sigurno neće biti toliko velika i očigledna kao TRL nepravilnost. S tim u vezi razmotrit će se situacija prikazana na slici 13.

Kao što se može vidjeti sa slici 13., TRL nepravilnosti su u ovom slučaju konstantno iznad granice urgentnog održavanja (zelena horizontalna linija – granica urgentnog održavanja za TRL nepravilnosti je određena istom vrijednošću kao i granica prioritetnog održavanja za CBL nepravilnosti). Određeni trend TRL nepravilnosti očigledno postoji, i kao što se može vidjeti na slici 13., njegov nagib je gotovo identičan nagibu trenda definiranog vrijednostima CBL nepravilnosti. Brzine kojima su se kretala mjerna vozila prilikom registriranja tih nepravilnosti iznosile su oko 70 km/h (± 5 km/h).

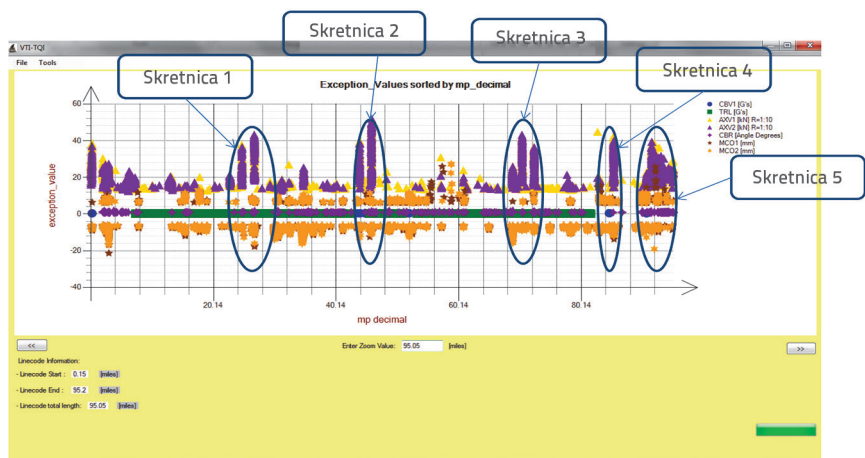
Slika 14. Karakteristična situacija s jedne od razmatranih dionica [1]

Na početku razmatranja navedene dionice potrebno je naglasiti da se prikaz u okviru slike 14. odnosi na nepravilnosti svrstane prema stacionaži na kojoj su registrirane, što predstavlja jednu od manualnih analiza koje se lako i brzo mogu provesti uz pomoć "Kolosiječnog prikaza" VTI-TQI programa.

Sa slike 14. vrlo lako se može uočiti da se na cjelokupnoj dionici, koja se prostire na ≈ 100 milja, jasno ističe nekoliko grupa nepravilnosti, tj. nekoliko distinktnih lokacija s velikim grupiranjem nepravilnosti. Daljnjom analizom te dionice, upravo na osnovi ovog prikaza, javila se potreba za provjerom ovih lokacija preko Google Eartha (za sve su nepravilnosti, osim stacionaže, zabilježene i geografske koordinate dobivene GPS uređajem kao dijelom sustava V/VI Monitor), odakle se jasno moglo uočiti da je riječ o lokacijama skretanja, slike 15. do 19. Generalno su ovakvi

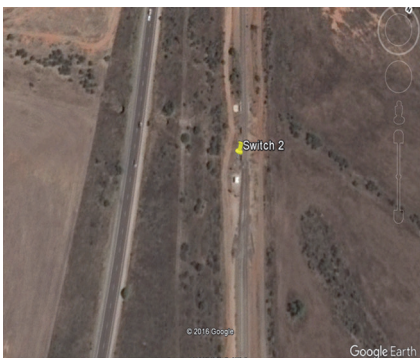
Slika 16. Skretnica 2 - segmentni prikaz [1]

Situacije na slikama 17. i 18. mogle bi se poistovjetiti s prethodno prikazanom na slici 16., samo što im je trend, prije svega AXV nepravilnosti, znatno blaži.

Kao što se može primijetiti, skretnice prikazane na slikama 15. do 18. karakteriziraju prilično slični mehanizmi propadanja. Dominantne su udarne sile na kontaktu kotač/tračnica i poremećaji u okviru vertikalne geometrije kolosijeka.

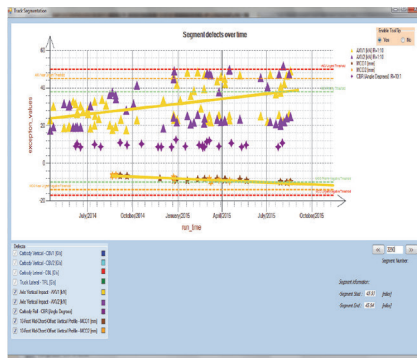
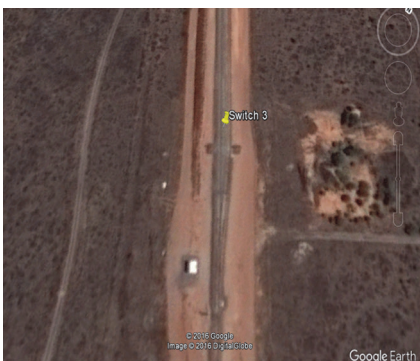
Slika 17. Skretnica 3 - segmentni prikaz [1]

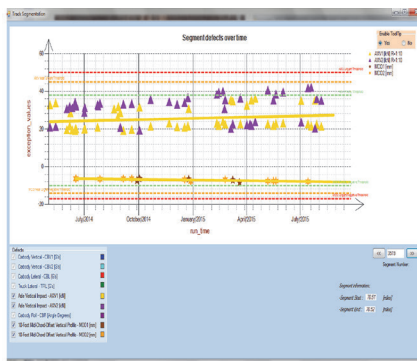
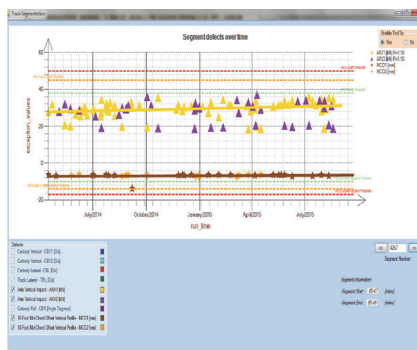
Slika 18. Skretnica 4 - segmentni prikaz [1]

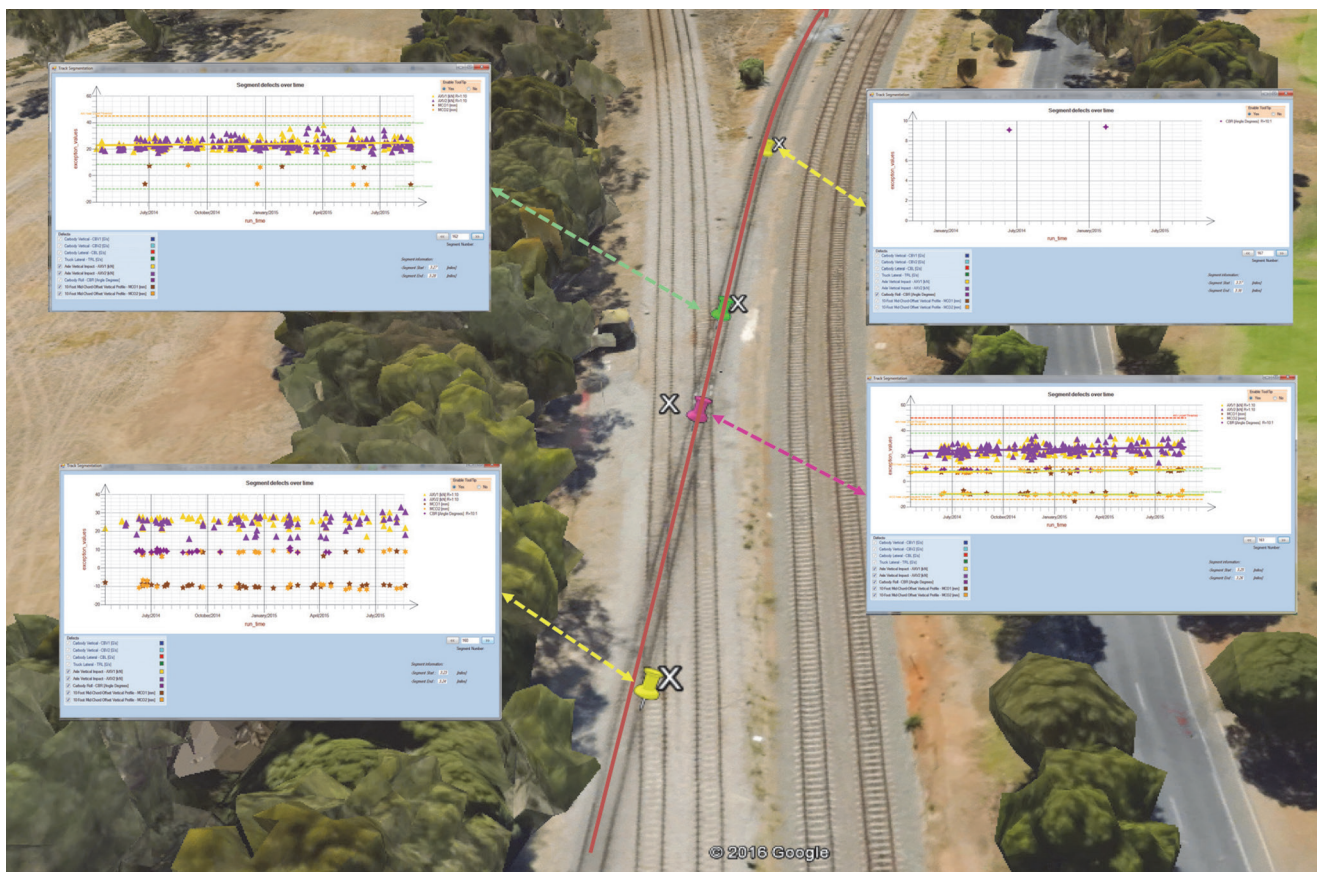
Slika 19. Prikaz nepravilnosti registriranih na dva uzastopna križališta

Situaciju na slici 19. karakteriziraju dva uzastopna križališta. Općenito, u odnosu na prethodno prikazane situacije, u kojima su se uglavnom razmatrale skretnice, može se reći da je situacija i ovdje prilično slična. Očito je da su i ovdje udarne sile u koordinaciji s MCO nepravilnostima nastavile svoju dominaciju. Nakon prelaska vozila preko ovog, za njega očigledno vrlo neugodnog mjesta, situacija se u potpunosti mijenja. To se može vidjeti po broju nepravilnosti registriranih na segmentu prikazanom u gornjem desnom uglu slika 19. (gdje gotovo da nema ni jedne registrirane nepravilnosti), a koji slijedi nakon serije segmenata koji se odnose na križališta. Dakle, u slučaju skretnica i križališta može se govoriti o jednom ustaljenom mehanizmu pojave nepravilnosti. Takva mjesta očito predstavljaju glavni izvor udarnih dinamičkih sila. To je s obzirom na geometrijske karakteristike i karakteristike konstrukcije kolosijeka na ovakvim mjestima u potpunosti očekivano, ali je vrlo bitno imati mogućnost kvantifikacije razmjera i rasta njihovih nepravilnosti tijekom vremena, što osiguravaju V/VI Monitori VTI-TQI program. Također, tijekom analize tih nepravilnosti, moglo se primijetiti da se eventualna prekoračenja graničnih vrijednosti održavanja prije spomenutih nepravilnosti događaju baš na ovim mjestima. S tim u vezi, kao što je već napomenuto, iznimno je važno da se u nekom od budućih istraživanja posveti pažnja upravo ovakvim lokacijama, tj. definiranju njihovih specifičnih modela propadanja.
