Određivanje regionalne analize rizika od katastrofa za zgrade u Erzincanu

Stručni rad

Determining the regional disaster risk analysis of buildings in Erzincan

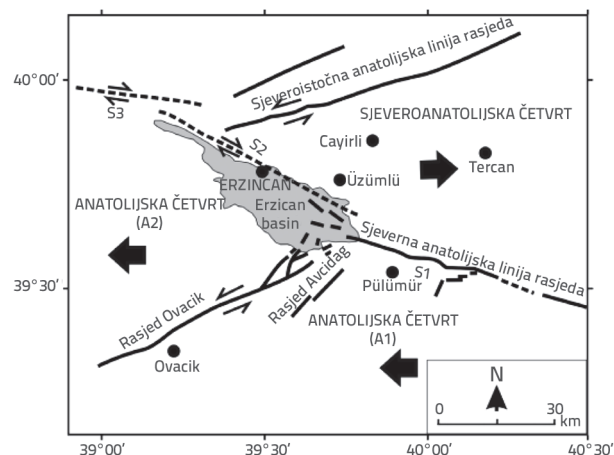
Slika 1. Tektonska struktura sliva Erzinan [53]

Istraživanje je provedeno u pokrajini Erzinan, u gornjem bazenu Eufrata u sjeverozapadnom dijelu regije istočne Anatolije. Bazen Erzinan nalazi se na raskrižju triju skupina rasjeda s pomakom po pružanju, uključujući rasjednu zonu sjeveroistočne Anatolije (NEAFZ), rasjednu zonu sjeverne Anatolije (NAFZ) i rasjed Ovacik (OF) [52].

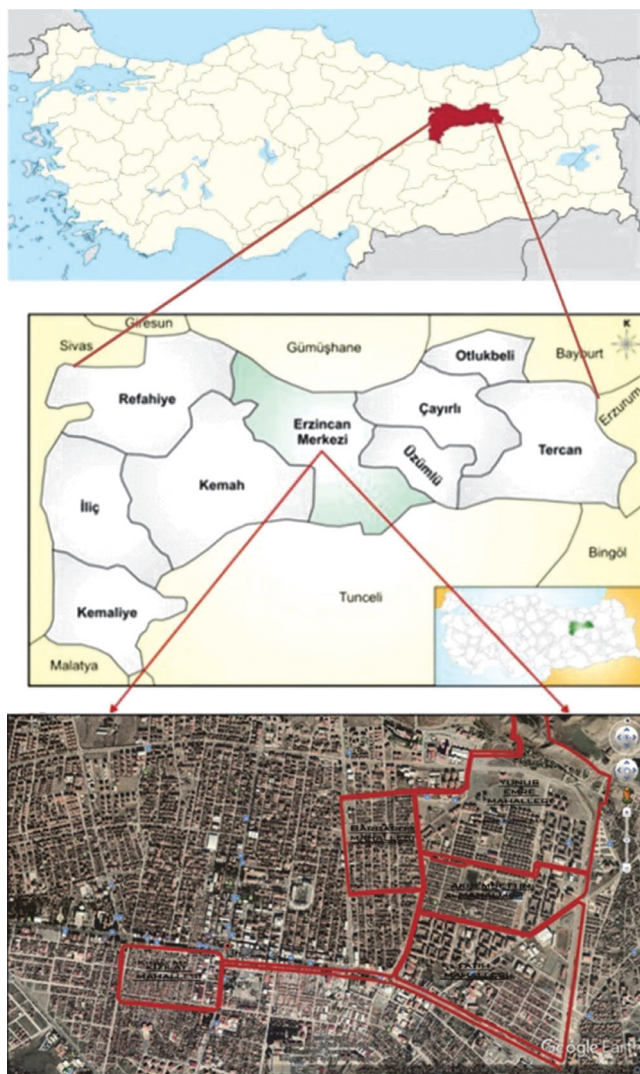
Slika 2. Karta s lokacijom centra grada Erzinanu i četvrti koja se uzorkuje

Gradske četvrti Yunus Emre, Kızılay, Fatih, Barbaros i Akşemsettin odabrane su kao područja uzorkovanja unutar ovog okvira. Razlog odabira ovih područja je taj što uključuju stambene četvrti koje su, prema izvješćima o šteti nakon potresa 13. ožujka 1992., najviše pogođene katastrofom, s gubicima života i oštećenjima zgrada [57]. U pogledu terenskog rada i trenutnih podataka dobivenih od Direkcije za urbanizam općine Erzinan, još jedan razlog za ovaj odabir je taj što se u tim četvrtima nalaze stambeni objekti. Karta lokacije središta grada i satelitska slika ovih regija prikazani su na slici 2.

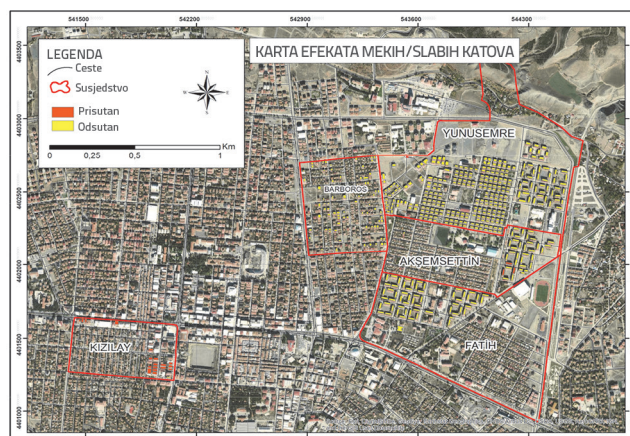
Slika 16. Karta regionalne distribucije zgrada prema utjecaju mekog prizemlja

U kontekstu učinka mekog prizemlja, statistički rezultati pokazuju da samo 21 zgrada unutar fonda zgrada ima ovaj parametar oštećivosti, od kojih je 18 (4%) u Kizilayu i 3 u četvrti Barbaros. Ovaj učinak nije uočen u drugim četvrtima (slike 15. i 16.).

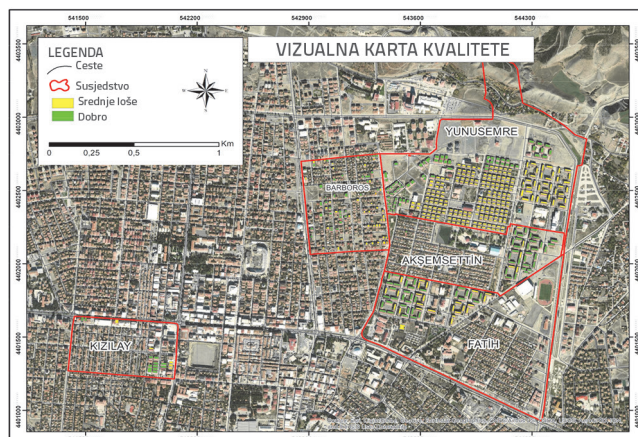
Slika 18. Karta regionalne distribucije zgrada prema vidljivoj kvaliteti gradnje

Suprotno tome, kada se zgrade pregledaju u smislu vidljive kvalitete zgrade, 178 AB zgrada (36%) bilo je u dobrom stanju, a 312 (64%) bilo je u srednjem do lošem stanju (slika 17.). Yunus Emre je četvrt s najvidljivijom oštećivošću kvalitete. Suprotno tome, Kizilay je regija s najnižom stopom oštećivosti (slika 18).

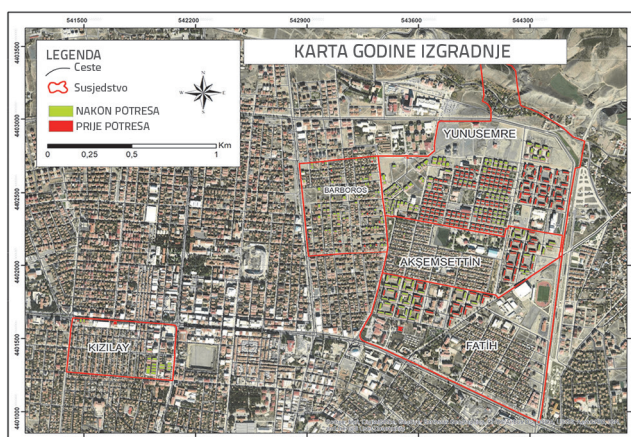
Slika 19. Regionalna karta rasporeda zgrada prema datumima izgradnje

Najvažniji parametar koji određuje vidljivu kvalitetu građevine je njezina starost koja je određena godinom izgradnje. Kao glavni parametri smatrani su potres i potresni propisi iz 1992. godine. Prema rezultatima analize, 295 od 490 kuća izgrađeno je prije, a 195 nakon potresa. 78 % građevina izgrađenih prije potresa nalazi se u Yunus Emreu, 8 % u Fatihu, 7 % u Akşemsettinu, 5 % u Barbarosu i 2 % u Kızılayu (tablica 8.). 36 % zgrada izgrađenih nakon potresa nalazi se u Yunus Emreu, 30 % u Barbarosu, 19 % u Fatihu, 8 % u Akşemsettinu i 7 % u Kızılayu. Karta izrađena prema datumima izgradnje zgrada prikazana je na slici 19. Nadalje, godina izgradnje zgrada neizravno utječe na njihovu kvalitetu jer pokazuje prema kojem su kodeksu o potresima građene. Iako Turska ima Kodeks protupotresnog projektiranja (SDC) iz 1940. godine, on je obnovljen 1975., 1997., 2007. i 2018. godine. Statistički rezultati pokazuju da je 60 % fonda zgrada izgrađeno prema propisu iz 1975. godine (tablica 9.). Otprilike 78 % konstrukcija na koje utječe ovaj parametar oštećenosti nalazi se u četvrti Yunus Emre. Nadalje, starost zgrade također utječe na njezinu kvalitetu. Zgrade u četvrti Yunus Emre stare su najmanje 30 godina.

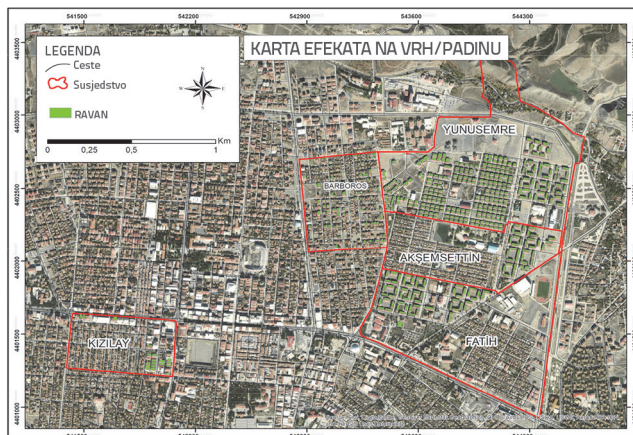
Slika 23. Karta regionalne distribucije zgrada prema učincima najviše točke/nagiba

Učinak najviše točke ili nagiba, još jednog parametra oštetivosti, nije primijećen ni u jednoj zgradi jer je nagib bio između 0 i 10 % u pregledanom području (slika 23.).
