Procjena ponašanja "Pre-Northridge" priključaka na ekstremna opterećenja

Prethodno priopćenje

Evaluation of extreme load performance of pre-Northridge connections

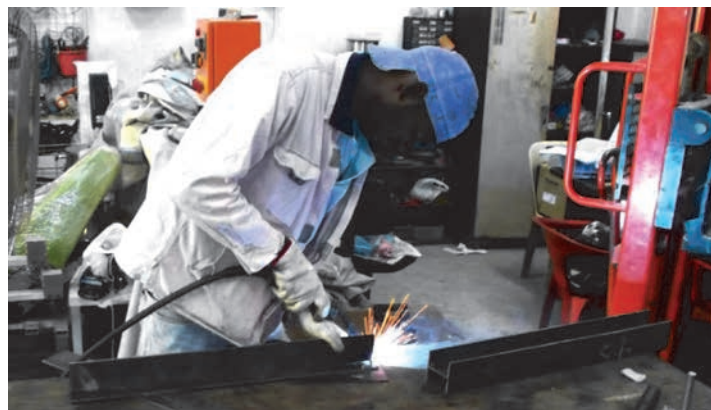
Slika 4. Proces zavarivanja i dijelovi opreme

elektrolučni postupak zavarivanja koji koristi stalno dovođenje žice kao elektrode za zavarivanje (slika 4.). U trenutku kada započinje postupak zavarivanja, električni luk između zavarenog dijela i vrha žice se zatvara. Topljenje žice odvija se na progresivni način pri istoj brzini na kojoj se puni i na taj način je spoj zavaren. Da bi se zaštitio zavareni dio i električni luk od kontaminacije iz okoline, mlaznica sa žicom ugrađena je u cijev za zavarivanje i na taj način prenosi inertni (nereaktivni) plin. Brzina, slobodna distribucija, kontinuitet i pouzdanost automatskog zavarivanja, osim kontrole i svestranosti ručnog zavarivanja, navedene su kao prednosti ove vrste zavarivanja. Ova tehnika se koristi u zadnje vrijeme vrlo često. Da bi se provelo uspješno MIG zavarivanje kao poluautomatski proces, korišten je ručni pištolj.

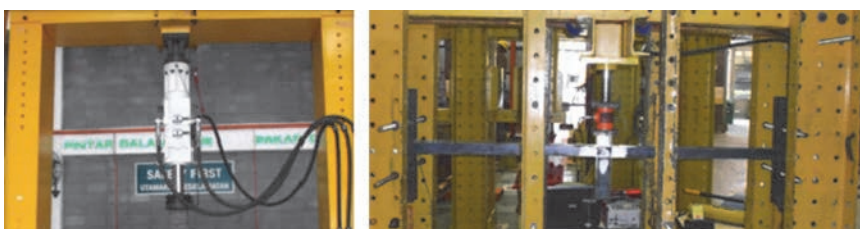
Slika 6. Dinamički pogon i hidraulični uređaj koji služi za procjenu pri seizmičkom i progresivnom kolapsu

metodi alternativnog puta, vertikalno opterećenje se postupno povećava korištenjem hidrauličnog uređaja na vrhu stupa kao što je prikazano na slici 6.

Obje strane greda bočno su pridržane na udaljenosti 150 i 800 mm od središnje osi stupa. Hidraulični pseudodinamički pogon od 250 kN, s maksimalnim hodom klipa od 500 mm do vrha grede izabran je za provedbu i procjenu cikličnog ispitivanja uzoraka (slika 6.). Bočna pridržanja greda postavljena su na sredini raspona nosača od osi stupa. Središnji raspon nosača na sredini stupa je mjesto na kojem su pričvršćene obje strane nosača. Tenzometri su postavljeni na pretpostavljenim mjestima zglobova na čeličnim nosačima, najčešće na krajevima, kako bi se izmjerile unutrašnje sile. Da bi se dobila što kvalitetnija mjerenja vertikalnih progiba na mjestu uklonjenog stupa i vrha nosača, korišteni su linearni varijabilni diferencijalni transformatori (LVDT). Osim toga, u ovom istraživanju postavljene su sljedeće pretpostavke:

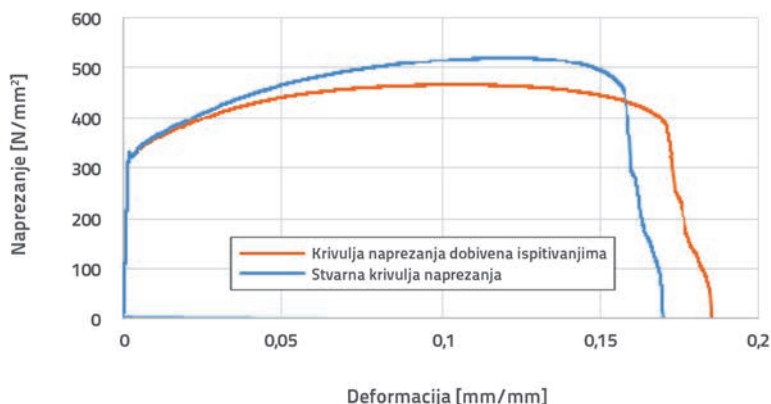
Slika 7. Krivulje stvarnih naprezanja i deformacija te naprezanja i deformacija dobivenih ispitivanjima (lijevo), univerzalni uređaj za ispitivanje (desno)

gdje su σ i ε vrijednosti stvarnih naprezanja i deformacija određene jednadžbama (6) i (7), dok su e i S izmjerene deformacije i naprezanja dobiveni iz jednoosnog testa na rastezanje prema jednadžbama (4) i (5). Krivulje stvarnih naprezanja i deformacije te naprezanja i deformacija dobivenih ispitivanjima prikazane su na slici 7.

Prema ispitivanju na rastezanje (vlak), granica rastezanja je 320 MPa, vlačna čvrstoća je 510 MPa, a produženje je 18 %. Čelična ploča korištena u ovom istraživanju ima svojstva materijala slična kao kvaliteta 50 prema američkom standardu ASTM A572-07, što je jednako europskoj normi S420M / EN 10025-4. U svim slučajevima proračuna metodom konačnih elemenata, temelj stupa je imao spriječene sve stupnjeve slobode tijekom nanošenja opterećenja te kontrole vertikalnih pomaka. Za ispitivanje je izabrano kvazistatičko opterećenje s brzinom opterećenja od 2 mm/s. Da bi model imao gušću mrežu elemenata, korišten je se heksaedarski element u svim modelima.

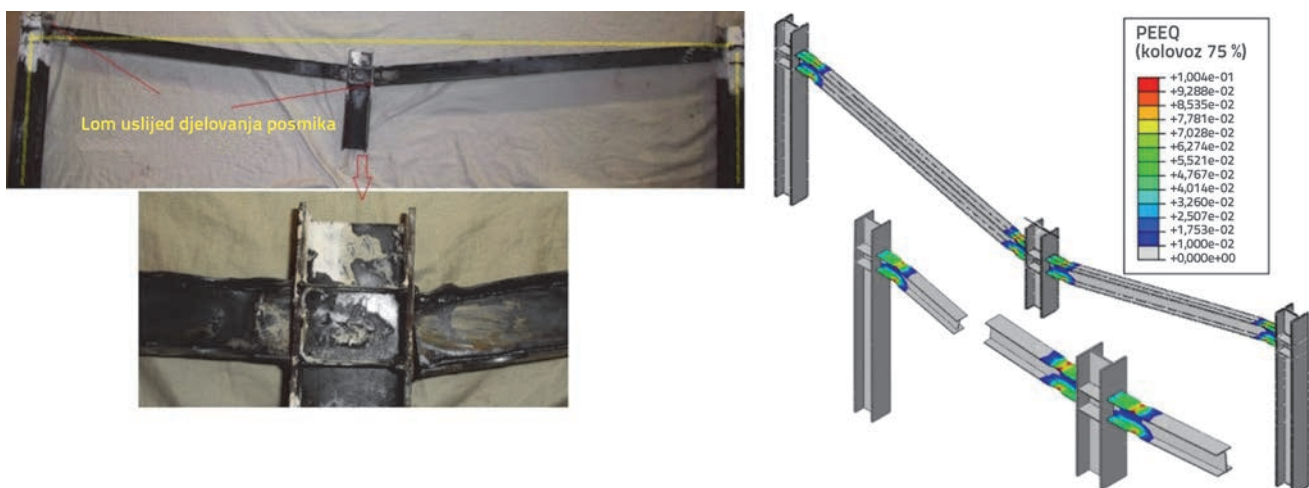
Slika 10. Oštećenje priključka nakon završetka ispitivanja progresivnog kolapsa i raspodjele ekvivalentnih plastičnih deformacija

Ovo poglavlje sadrži rezultate dobivene proračunom primjenom metode konačnih elemenata konačnih elemenata i eksperimentalnim ispitivanjem. Glavna varijabla u procjeni ponašanja pri progresivnom kolapsu je plastični kut zaokreta (θ), definiran kao vertikalni progib stupa (u) na sredini raspona nosača (L) (slika 9.). Nesavršenosti na mjestu zavora između pojasnice nosača i stupa na vlačnoj strani nosača zajedno s daljnjim širenjem pukotina na hrptu nosača bili su najveći problem kod eksperimentalnih procjena. Model je imao otpornost na vertikalno opterećenje od 6 kN prije početka loma. Tenzometri postavljeni na pojasnici nosača nisu zabilježili deformacije veće od 1800 $\mu\epsilon$, što upućuje na ograničena svojstva spoja na razvijanje lančanih reakcija. Spoj je bio otporan na plastičnu rotaciju od 0,015 radijana prije progresivnog kolapsa te model nije zadovoljio zahtjeve DoD propisa [23]. Uzorak u deformiranom stanju s ekvivalentnom raspodjelom plastičnih zglobova nakon krajnjeg stanja progresivnog kolapsa prikazan je na slici 10. Dijagrami vertikalnih opterećenja naspram kutova zaokreta plastičnih zglobova nastalih pri progresivnom kolapsu,

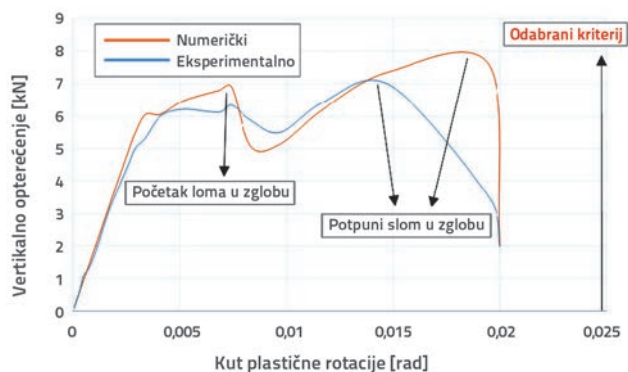
Slika 11. Vertikalna opterećenja i kut rotacije plastičnog zgloba u ispitivanjima na progresivni kolaps

dobiveni numeričkim i eksperimentalnim ispitivanjem, prikazani su na slici 11.

Prema slici 11., eksperimentalni i numerički rezultati podudaraju se u pogledu mjesta popuštanja očvršćenja zgloba i načina otkazivanja. Postoji očita razlika u maksimalnoj rotaciji

plastičnog zgloba dobivenoj u metodi konačnih elemenata i eksperimentalnim ispitivanjima. Ovo pokazuje da je različito ponašanje zavara prema numeričkoj analizi i eksperimentalnom ispitivanju te se događa različito ponašanje konstrukcije. Može se zaključiti da ponašanje priključka nosač-stup znatno ovisi o mjestima zavarivanja.

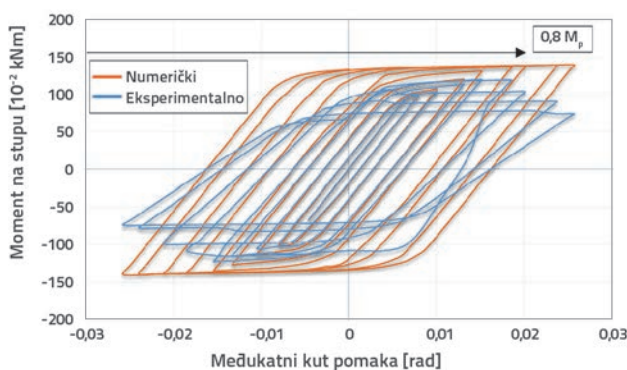
Slika 13. Momenti na stupu i međukatni kutovi zaokreta

Izračunani momenti na stupu i međukatni kutovi pomaka smatraju se globalnim cikličnim odgovorom uzoraka prikazanih na slici 13. Rezultati numeričkih testova i eksperimentalnih ispitivanja pokazali su vrlo dobro podudaranje cjelokupnog ponašanja pri cikličnom opterećivanju modela. Možemo primijetiti da je model koji je napravljen da bi pokazao ponašanje materijala elastoplastični model, a simulacija se provodila do faze sloma. Prema tome, gubitak krutosti ne može se prikazati numerički u odnosu na eksperimentalno ispitivanje, gdje je gubitak krutosti bio vezan za lokaliziranje oštećenja na zavarenom području. Osim toga, numerički rezultati su također potvrdili formiranje plastičnih zglobova u blizini mjesta zavarivanja, što upućuje na povećanu osjetljivost tog mjesta na moguće prijelome.
