Potres u Zagrebu 22. ožujka 2020. – preliminarni izvještaj o seizmološkim istraživanjima i oštećenjima zgrada

Prethodno priopćenje

Zagreb earthquake of 22 March 2020 – preliminary report on seismologic aspects and damage to buildings

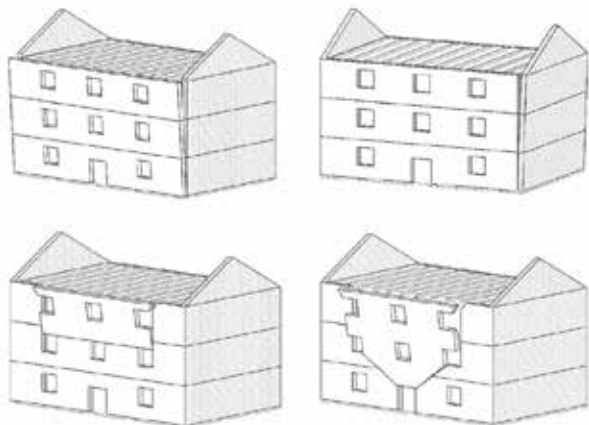
Slika 16. Skice otklona zida izvan ravnine

Osim mehanizama sloma ziđa izvan ravnine (slika 16.), u mnogim su zgradama nastale karakteristične kose pukotine i nosivim (konstrukcijskim) i nenosivim (nekonstrukcijskim) zidovima i nadvojima zbog prekoračenja nosivosti ziđa u vlastitoj ravnini. U nastavku su prikazane neke fotografije čestih oštećenja koje su poslali brojni stručnjaci koji su provodili preglede na terenu.

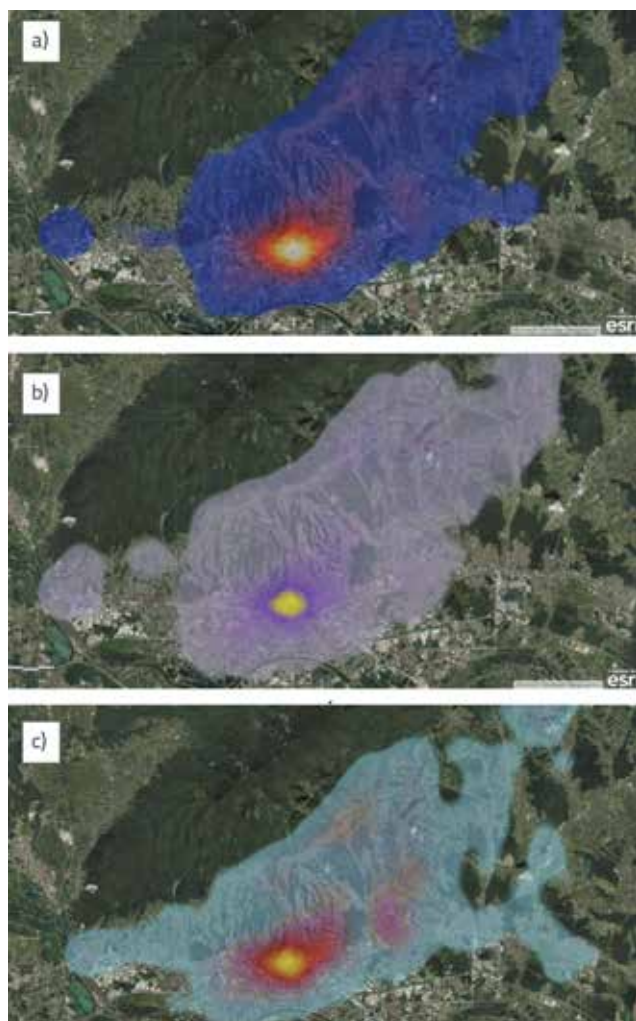
Slika 18. Prikaz prostornih gustoća (engl. *heatmap*): a) oštećenih i urušenih dimnjaka – podaci dobiveni iz prijave građana preko ankete *Survey for ArcGIS*; b) oštećenja zabatnih zidova i krovova iz baze terenskih procjena oštećenja i uporabljivosti zgrada; c) odrađenih intervencija oštećenih i urušenih dimnjaka – podaci dobiveni od Javne vatrogasne postrojbe Zagreb, posljednji put ažurirani 5. svibnja 2020.

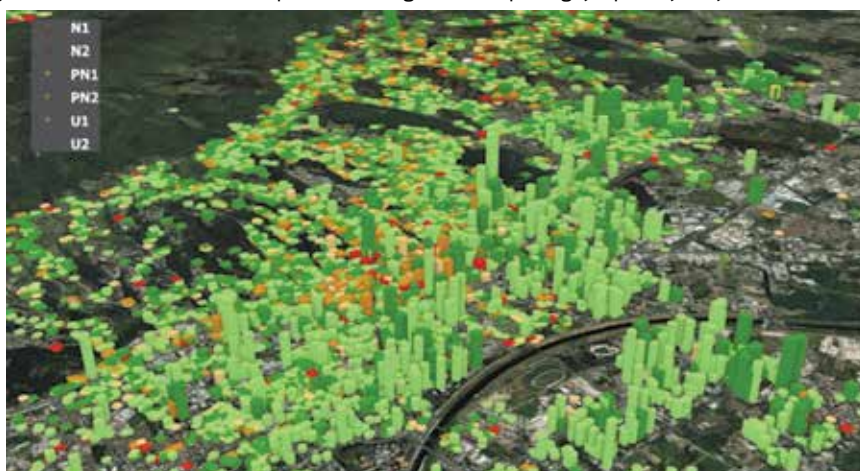
Iako su kulturna baština i neke zgrade javne namjene znatno stradale, što će biti opisano u sljedećem poglavlju, najveća je oštećenja ipak pretrpio stambeni fond. Slika 26. prikazuje rezultate pregleda uporabljivosti stambenih i stambeno-poslovnih zgrada, pri čemu boje odgovaraju dodijeljenim oznakama, a visina stupca bruto razvijenoj površini zgrade. Može se primijetiti da je najviše stradalo povijesno središte grada, pa ćemo u nastavku izdvojiti neke podatke o Donjem gradu i jednom karakterističnom bloku, te pokazati fotografije karakterističnih oštećenja kuća blizu epicentra.

Slika 26. Prikaz oštećenja stambenih i stambeno-poslovnih zgrada prema oznakama uporabljivosti (boje) i bruto razvijenoj površini (visina stupca) na perspektivnom prikazu karte Zagreba

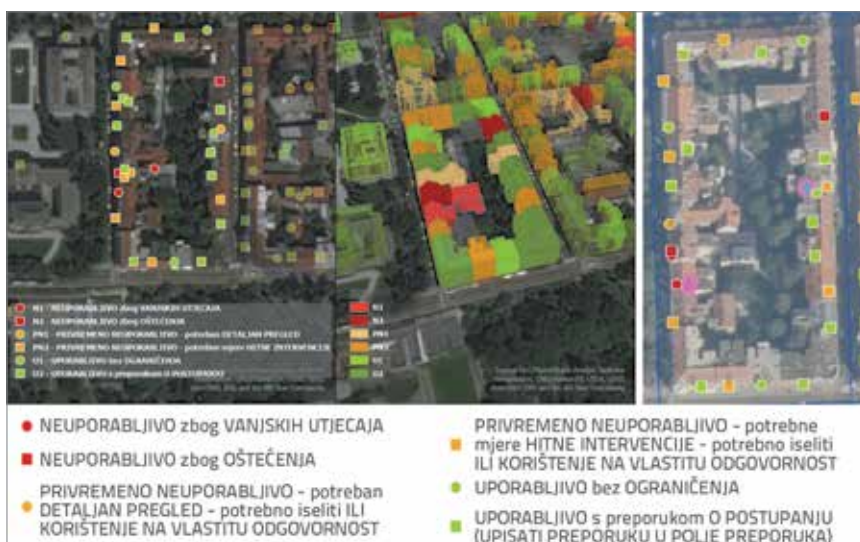
U odabranom gradskom bloku pregledano je 27 zgrada, od čega su četiri dobile zelenu oznaku U1 (uporabljivo bez

ograničenja), jedanaest zelenu oznaku U2 (uporabljivo s preporukom), dvije žutu oznaku PN1 (privremeno neuporabljivo – potreban detaljan pregled), šest žutu oznaku PN2 (privremeno neuporabljivo – potrebne mjere hitne intervencije), dvije crvenu oznaku N1 (neuporabljivo zbog vanjskih utjecaja) i dvije crvenu oznaku N2 (neuporabljivo zbog oštećenja). Pregledom obrazaca za procjenu možemo zaključiti:

- u zgradama kategorije uporabljivosti U1 uglavnom postoje neznatna oštećenja krovništa te pukotine (male širine i duljine) u konstrukcijskim i nekonstrukcijskim zidovima, pretežito oko stubišta
- u gotovo svim zgradama kategorija uporabljivosti U2 oštećeni su ili srušeni zidani dimnjaci (predstavljali su opasnost za građane); ponegdje postoje dijelom urušene

Slika 27. Primjer odabranoga bloka u Donjem gradu

lastavice, manje pukotine u nadvojima i dijelu nosivih zidova te oštećenja pregradnih zidova

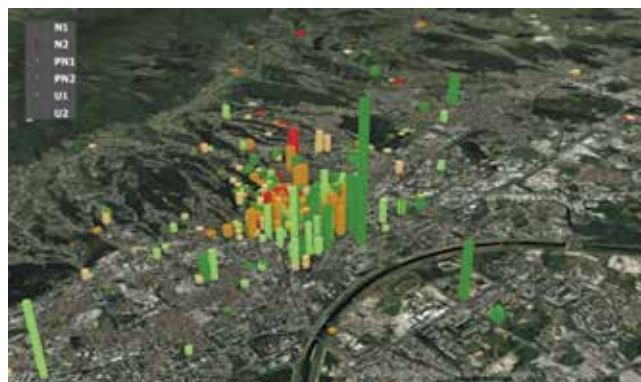
Slika 31. Prikaz oštećenja zgrada kulturne baštine prema oznakama uporabljivosti (boje) i bruto razvijenoj površini (visina stupca) na perspektivnom prikazu karte Zagreba

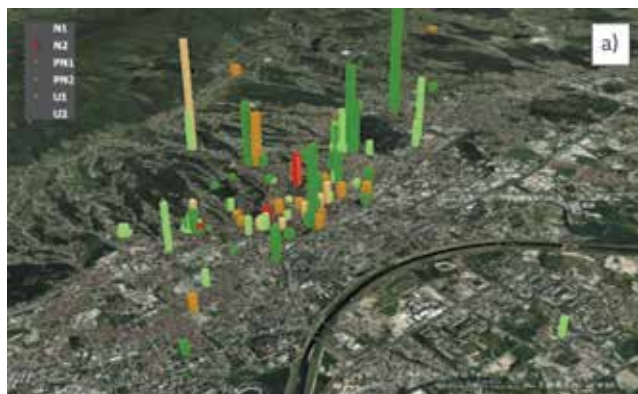
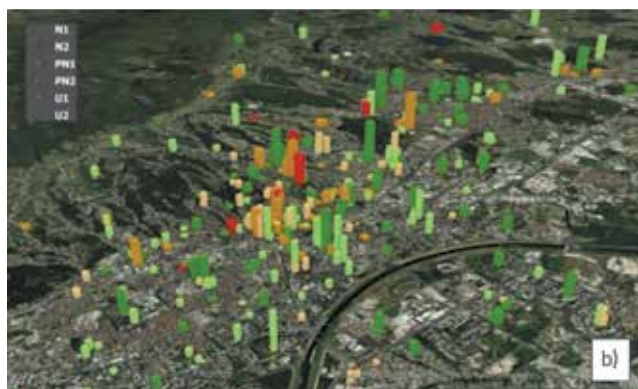
Na slici 35. prikazane su ocjene oštećenja kritične infrastrukture (bolnice, škole, fakulteti i vrtići), prema razini oštećenja (boja) i bruto površini (visina stupca), a u nastavku su detaljnije opisane dva primjera oštećenja bolnica.

Slika 35. Prikaz zgrada prema ocjeni oštećenja (boja) i bruto površini (visina stupca) iz područja: a) zdravstva i b) obrazovanja
