ZAGREBAČKA KATEDRALA OŠTEĆENA U POTRESU

Povijesna akcija skidanja dijela zvonika zagrebačke katedrale

PRIPREMILA:
Anđela Bogdan

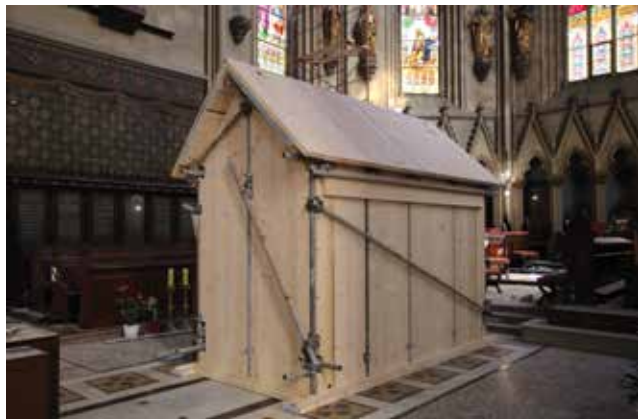
U unutrašnjosti katedrale zaštićeni su sarkofag i svi ostali kipovi i liturgijski predmeti

Jedan od najzahtjevnijih zadataka bio je utvrditi način demontaže dijela sjevernoga zvonika tornja, čiji su kameni dijelovi međusobno povezani po visini šipkama. Zbog toga su se inženjeri odlučili za to da uklone kompletan dio zvonika koji sadrži približno 15 m³ kamena i teži oko 30 tona. U međuvremenu je krov katedrale neposredno uz sjeverni zvonik zaštićen drvenim daskama debljine pet centimetara. U katedrali zaštićeni su oltari uz zvonik i kamena propovjedaonica iz 17. stoljeća, a u svetištu su zbog napuknuća svodova zaštićeni sarkofag blaženoga Alojzija Stepinca i demontirani dijelovi Ackermannova oltara.

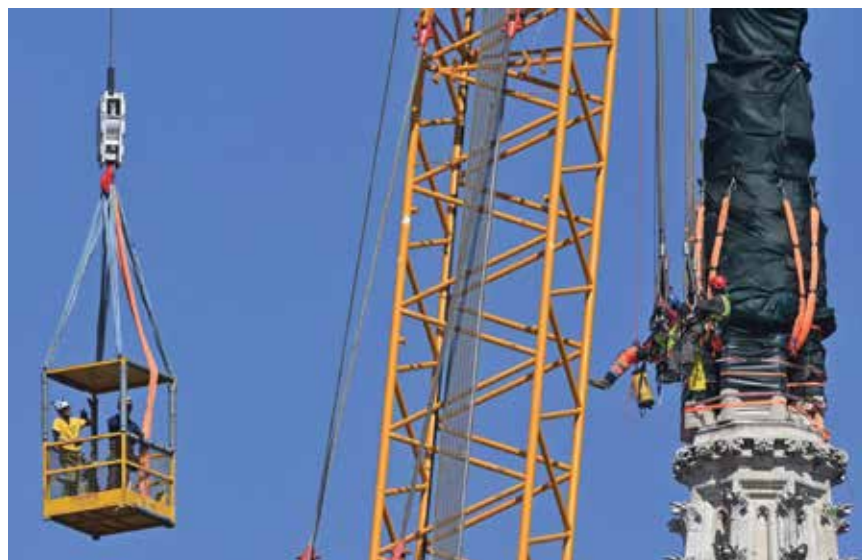
Alpinisti u provedbi povijesne akcije

Završnu radnju prije detonacije i odvajanja ponovno su izveli alpinisti koji su pričvrstili sajle s dizalice za gurtne oko vrha zvonika. Nakon prvog pokušaja učvršćivanja zaključeno je da treba korigirati duljinu sajle, što je uspješno učinjeno u drugome pokušaju. Nakon što su se alpinisti spustili, pristupilo se konačnoj pro-
