Analiza napuknuća na voznoj površini tračnica

Zdenka Popović, Vlatko Radović

Analysis of cracking on running surface of rails

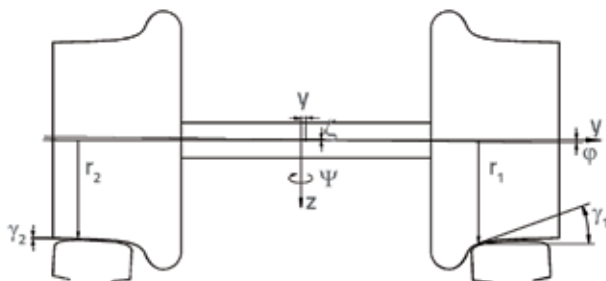
Slika 6. Parametri za određivanje sila na konatktu kotač-tračnica [15]

Da bi se utvrdila sila koja djeluje u dodirnoj površini kotač-tračnica, nužno je poznavati sljedeće geometrijske parametre: položaj dodirnih točaka na lijevom i desnom kotaču, položaj dodirnih točaka na lijevoj i desnoj tračnici, trenutačni polumjer kotača u dodirnim točkama (r_1, r_2) i njihova razlika (Δr), ekvivalentna koničnost, kut profila u dodirnim točkama (γ_1, γ_2), polumjer profila kotača i zakrivljenost površine glave tračnice u dodirnoj točki, koeficijent kontaktnog napreznja u dodirnoj točki, kut naginjanja osovine u odnosu na horizontalu (φ) i vertikalno pomicanje njenog težišta (ζ) (slika 6.).

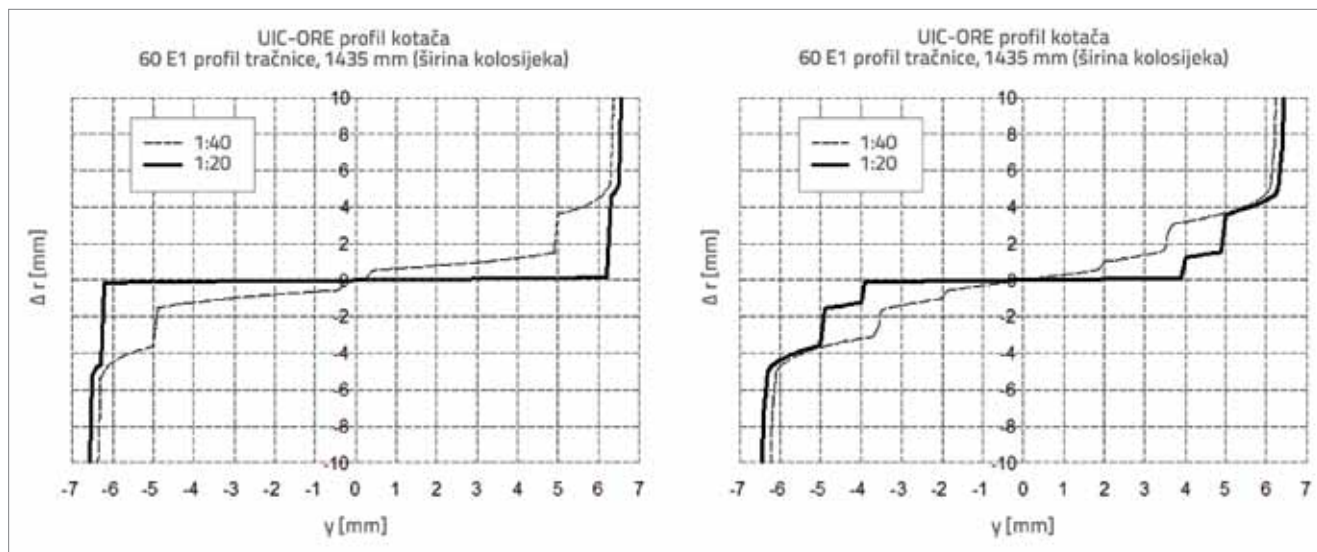
Slika 7. Funkcija Δr (razlika trenutačnih polumjera u dodirnim točkama kotača i tračnice) [15]

Dakle, sile na kontaktu kotač-tračnica ovise o: profilu kotača i njegovoj trenutačnoj geometriji, profilu tračnice i njenoj trenutačnoj geometriji, nagibu tračnice u poprečnoj ravni (1:20, 1:40, 1:∞), o trenutačnoj širini kolosijeka i trenutačnoj širini osovinskog sklopa (slika 7.).
