Ocjena konstrukcijske učinkovitosti povijesne crkve Ishan

Stručni rad

Assessment of structural performance of historical Ishan church

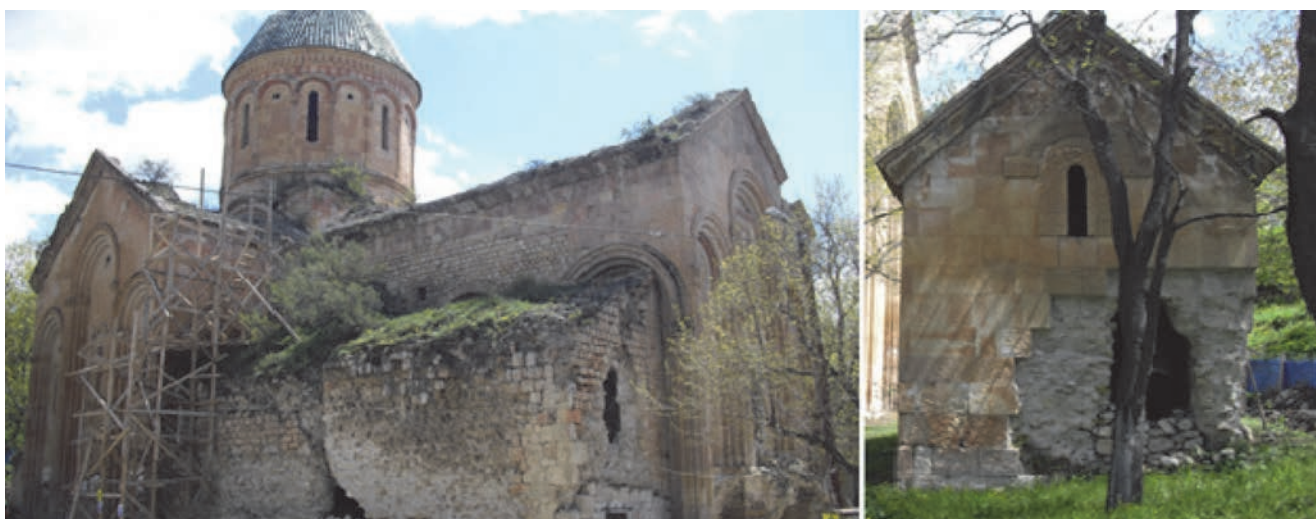
Slika 1. Crkva Ishan i glavna kapela Djevice Marije

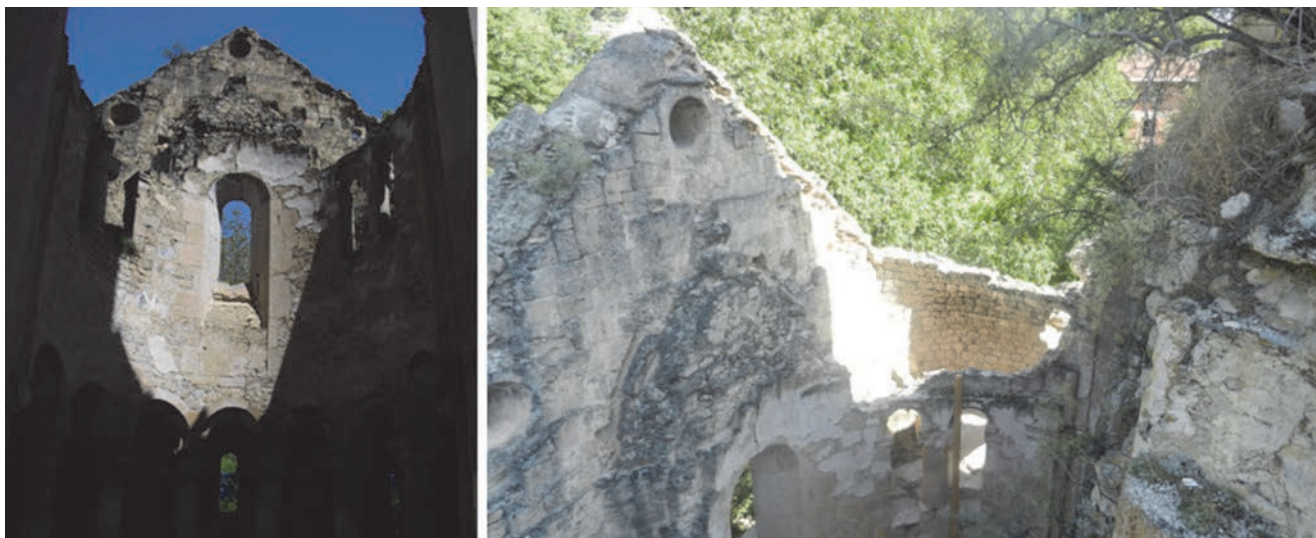
Slika 2. Apsida u istočnom kraku i stupovi koji povezuju apsidu

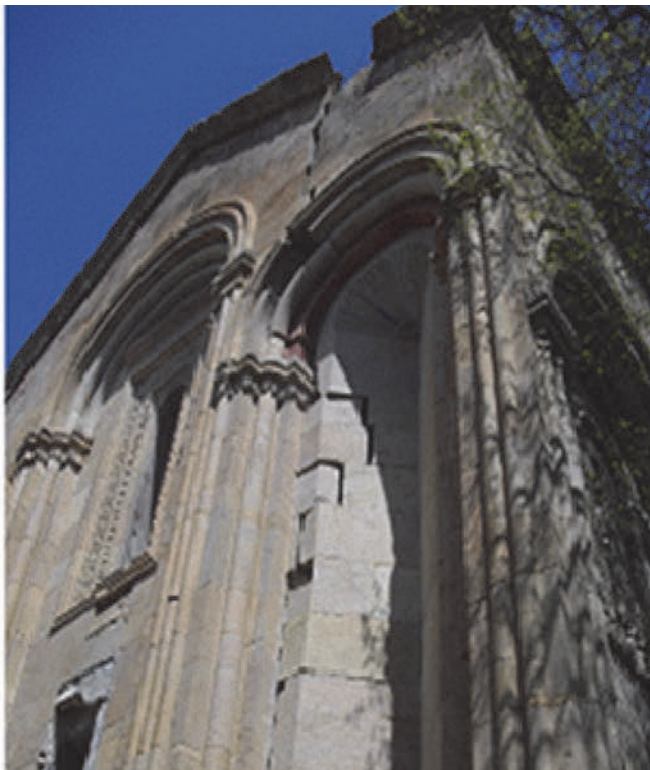
Ovaj značajan zid koji spaja zapadni i južni zid prostire se od gornjeg dijela zida pa do temelja. Terenskim je mjerenjima utvrđeno da širina pukotine varira od 2 do 15 cm, te da je pukotina uzrokovala prekid između južnog i zapadnog zida. Fotografije koje nalazimo u Takaichvilijevim studijama, koje su izrađene 1952. i 1960. godine [1, 2], pokazuju da je pukotina na zapadnoj strani postojala već 1917. godine, te da ta pukotina po širini odgovara današnjoj pukotini (slika 6.). Iz tih se fotografija također može vidjeti da srušeni svod nije postojao 1917. godine te da su ti dijelovi bili prekriveni drvenim krovom u vremenu kada je građevina korištena kao džamija. Može se stoga reći da su pukotine na zapadnoj fasadi i oštećenja svoda nastala prije barem stotinu godina, te da se te deformacije do današnjeg dana nisu promijenile. Gornji dijelovi apsida koja se nalazi na istočnom kraku potpuno su uništeni, a pastoforijski prostori na stranama apsida teško su oštećeni. Svodovi koji povezuju

pastoforijske prostore s apsidom potpuno su uništeni, kao što se to može vidjeti na slici 7. Neke manje pukotine uočene su na istočnoj fasadi građevine, uglavnom na gornjim dijelovima. Projekti sanacije i pojačanja trebaju se usredotočiti na sveukupan nosivi sustav te na rješavanje duboke pukotine na sjevernoj strani. Osim toga, drenažni iskopi pokazuju da je temeljno tlo u dobrom stanju te da temelji građevine nisu bitno oštećeni.

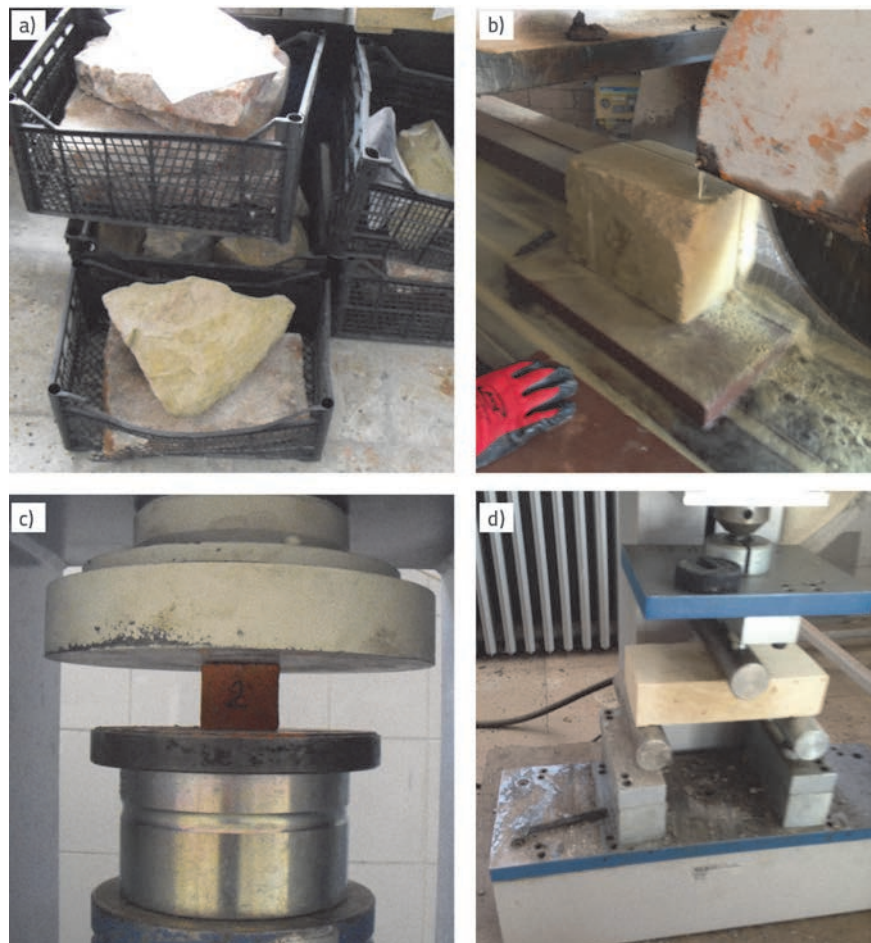
Slika 8. Priprema i ispitivanja uzoraka: a) prikupljeni materijal, b) pripremanje uzoraka c) ispitivanje tlačne čvrstoće, d) ispitivanje savijanja u tri točke

Vrijednosti tlačne čvrstoće kamenog materijala varirale su od 39,98 MPa do 42,25 MPa. Prema tlačnim ispitivanjima, prosječna tlačna čvrstoća uzoraka kamena iznosila je 41,20 MPa. Vlačna čvrstoća je uglavnom varirala od 2,79 MPa do 3,01 MPa. Prosječna vlačna čvrstoća iznosila je 2,91 MPa. Što se tiče uzoraka ručno izrađene cigle, vrijednosti tlačne čvrstoće varirale su od 19,15 MPa do 21,02 MPa, a prosječna tlačna čvrstoća iznosila je 20,23 MPa. Vlačna čvrstoća varirala je između 1,32 MPa i 1,51 MPa, a prosječna vlačna čvrstoća iznosila je 1,42 MPa. Rezultati ispitivanja materijala prikazani su u tablicama 1 do 4. Prema Turskom zakonu o potresima iz 2007. godine [7], modul elastičnosti (E_d) zidanog materijala može se izračunati iz $E_d = 200 \cdot f_d$, gdje je f_d prosječna tlačna čvrstoća ispitivanog zidanog materijala. Ekvivalentne vrijednosti gustoće građevnog materijala određene su na osnovi rezultata ispitivanja koji su dobiveni za deset uzoraka. Mehanička svojstva korištena u svim numeričkim analizama sažeto su prikazana u tablici 5.
