Procjena oštećenja građevina nakon potresa - postupak provođenja pregleda zgrada

Pregledni rad

Post-earthquake damage assessment of buildings – procedure for conducting building inspections

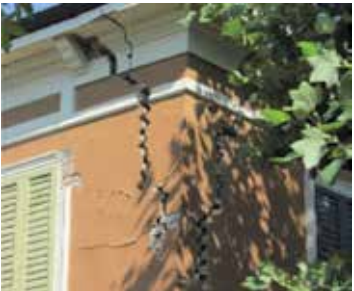
| | Djelomični slom krovišta i gornjega kata | Slom kuta ispod krovišta | Slom mekoga kata |
| | San'Antonio Mercadello, Modena 2012. [8] | Cento, Emilia 2012. [2] | Finale Emilia, Modena 2012. [10] |

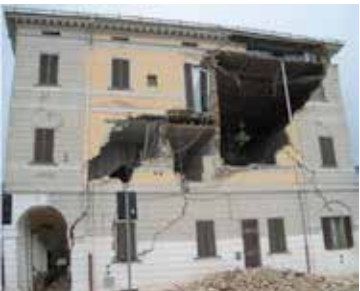
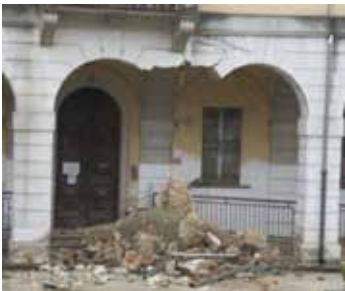
| | Djelomični slom krovišta i gornjega kata | Slom kuta ispod krovišta | Slom mekoga kata |
|---|--|--|--|
| | Otkazivanje luka | Djelomični slom gornjih katova | Slom stupa |
| | Mirabello, Ferrara 2012. [8] | Sant'Agostino, Ferrara 2012. [11] | Sant'Agostino, Ferrara 2012. [11] |

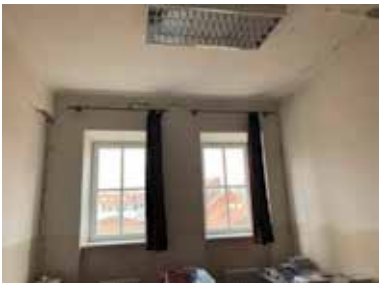
| I-II: vertikalne pukotine uzduž spoja dva ortogonalna zida (tip 6) | I-II: dijagonalne pukotine u veznim gredama (tip 2) | I-II: vertikalne i dijagonalne pukotine u zidovima |

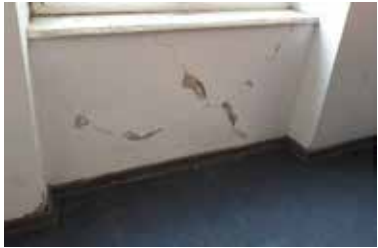
| I-II: dijagonalne pukotine u nadvojima (tip 2) | I-II: vertikalne pukotine uzduž spoja dva ortogonalna zida (tip 6) i horizontalne pukotine na spoju stropa i zida | I-II: dijagonalne pukotine u parapetima (tip 2) |

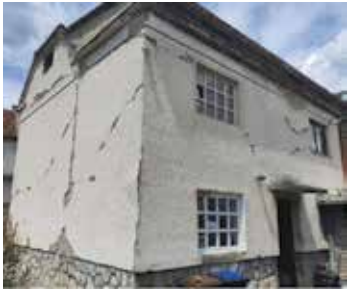
| II: oštećenje luka u tjemenu | II-III: široka pukotina s odvajanjem | II-III: dugačke vertikalne (tip 1) i dijagonalne (tip 3) pukotine; gotovo horizontalne pukotine (tip 11) u razini potkrovlja |

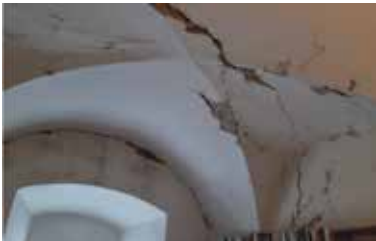
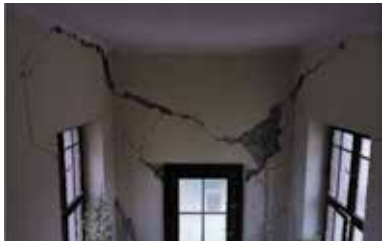
| III: dijagonalne (tip 3) i horizontalne pukotine u razini stropa (tip 11) | III: pukotine po sredini stropa, raslojavanje strukture | III: široke spojene pukotine i izbacivanje dijela zida izvan ravnine |

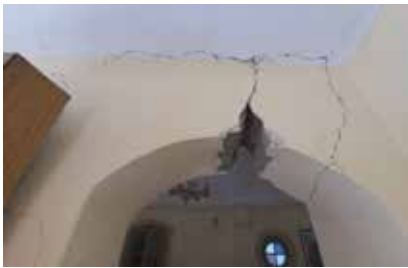
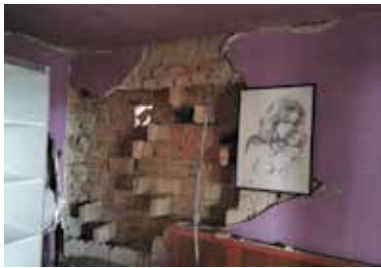
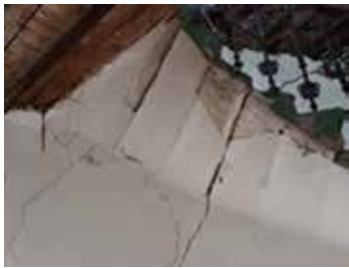
| III-IV: ozbiljna oštećenja nadvoja, mogućnost rušenja | IV: djelomično urušavanje višeslojnoga зида zbog većega odvajanja unutarnjega sloja (tip 12) | IV: vrlo ozbiljna oštećenja stubišta (konzolno stubište) |

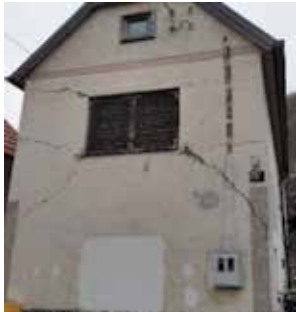
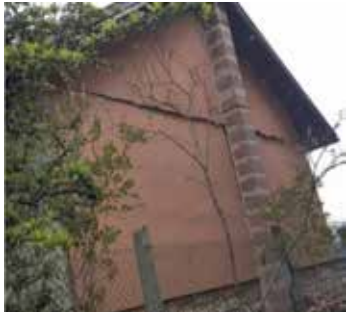
| IV: dijagonalne pukotine duž cijelog zida uz dislokaciju zida (tip 3) | IV: široka horizontalna pukotina u razini stropa (tip 11) i otklon zida izvan ravnine | IV-V: parcijalno otkazivanje зида i krova |

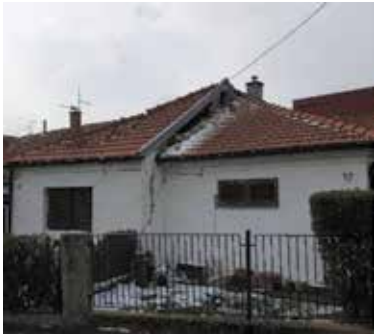
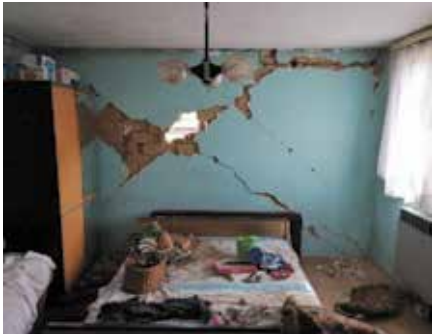
| IV-V: parcijalno otkazivanje зида na mjestu nepravilnosti u tlocrtu i visini | IV-V: parcijalno otkazivanje зида | IV-V: dijagonalne pukotine na zidu |

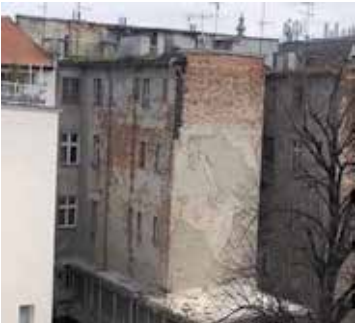
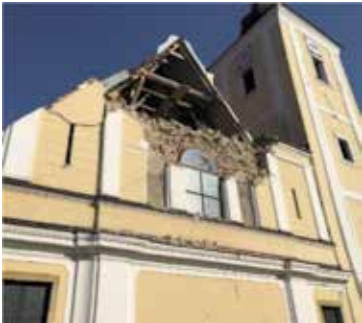
| IV-V: odvajanje zabatnog zida i njegovo naginjanje | IV-V: Rušenje dijela zabatnog zida i otklon ostatka zida | IV-V: otkazivanje nadvoja i dijela krovne konstrukcije |

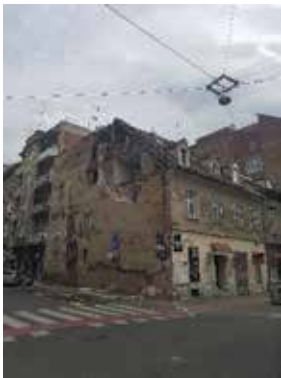
| IV-V: rušenje dijela zabatnog zida i otklon ostatka zida | | |

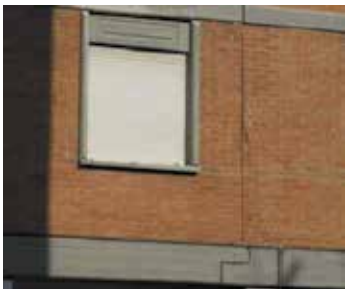
| - | Pukotine u fasadnoj opeci | Oštećenje žbuke između otvora | Naglašena dilatacija |
| | Coreggio, Reggio Emilia 1996. [2] | Finale Emilia, Modena 2012. [8] | Mirandola, Modena 2012. [8] |
