Obnova zgrada AGG fakulteta u Kačićevoj ulici 26

Krajem proljeća 2023. započeli su radovi na obnovi zgrada Arhitektonskog, Građevinskog i Geodetskog fakulteta u Kačićevoj ulici 26 u Zagrebu jer su zgrade zadobile oštećenja u zagrebačkome i petrinjskome potresu

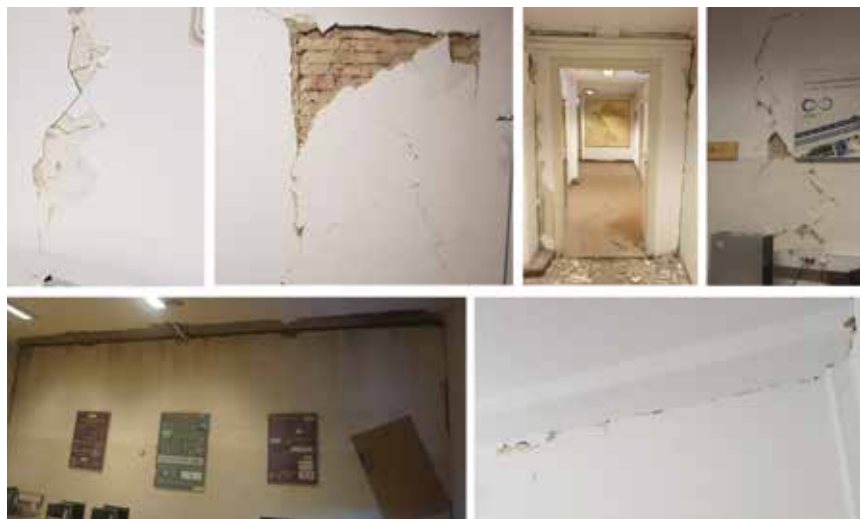
Oštećenja zgrada AGG fakulteta u Kačićevoj ulici

Nakon potresa na zagrebačkome području u ožujku 2020. te Sisačko-moslavačkoj županiji u prosincu 2020. zgrada je zadobila oštećenja konstrukcije koja su detaljno dokumentirana u elaboratu ocjene postojećeg stanja građevinske konstrukcije iz prosinca 2021. U Elaboratu ocjene postojećeg stanja građevinske konstrukcije za građevinu Sveučilište u Zagrebu, Arhitektonski, Građevinski i Geodetski fakultet – GLAVNA ZGRADA provedena je analiza nosivosti postojeće

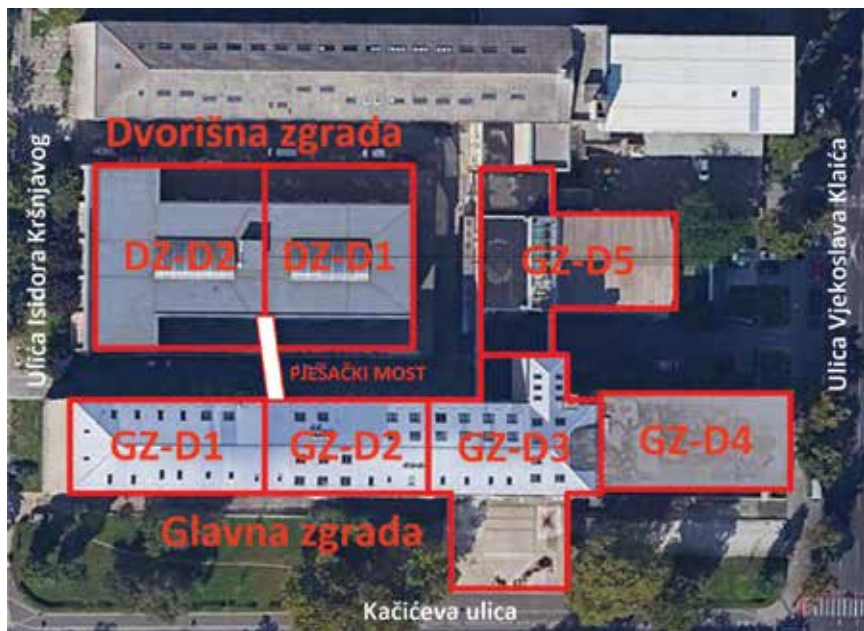
Dilatacije glavne zgrade Arhitektonsko-građevinsko-geodetskoga fakulteta

Zgrada je u konstrukcijskome smislu podijeljena na pet dilatacija, a prema obliku može se podijeliti na dvije cjeline. Prva cjelina obuhvaća prve četiri dilatacije, pravokutnog je oblika, dimenzija oko 125 × 16 metara, a proteže se u smjeru sjever-jug duž Ulice fra Andrije Kačića Miošića. Sastoji se od sedam katova (suteren, prizemlje, četiri kata i potkrovlje), osim četvrte dilatacije koja ima šesti kat te se u njoj nalaze nastavni i uredski prostori te knjižnica. Visina vijenca je oko 28,2 m, a sljemena oko 30,7 m. Druga cjelina (dilatacija 5) pravilnog je T-oblika, sastoji se od nastavka ulaznoga hola koji je pravokutnoga oblika i dimenzija oko 35 × 12,5 m, proteže se u smjeru istok-zapad i vodi do glavne predavaonice (amfiteatra) u prizemlju koja je orijentirana prema jugu. Glavna je predavaonica tlocrtnih dimenzija oko 18 × 20 m. U sutereanu i na prvome katu druge cjeline nalaze se nastavni i uredski prostori, a u sute-

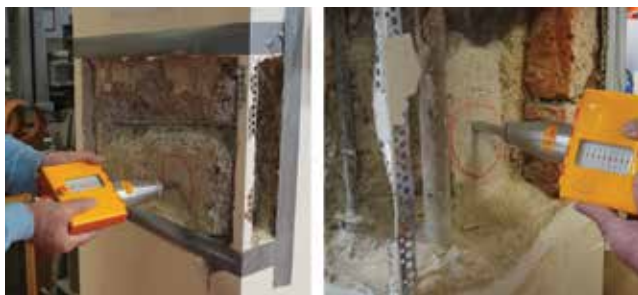
Ispitivanje betona sklerometrom

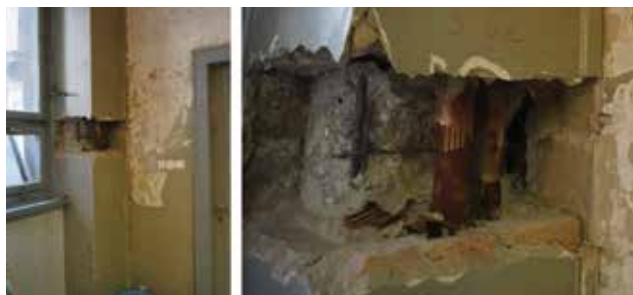
Ispitivanje armature stupa

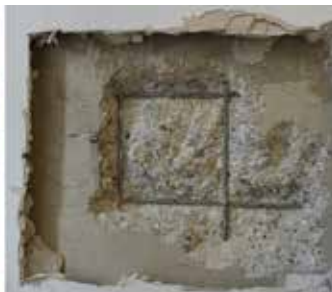
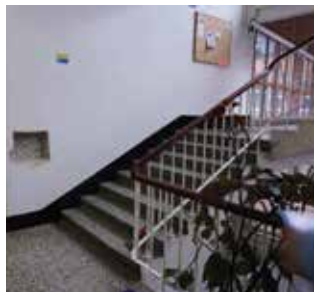
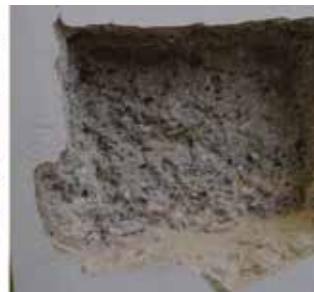
Jedna od brojnih građevinskih sonda postavljenih za ispitivanje zida

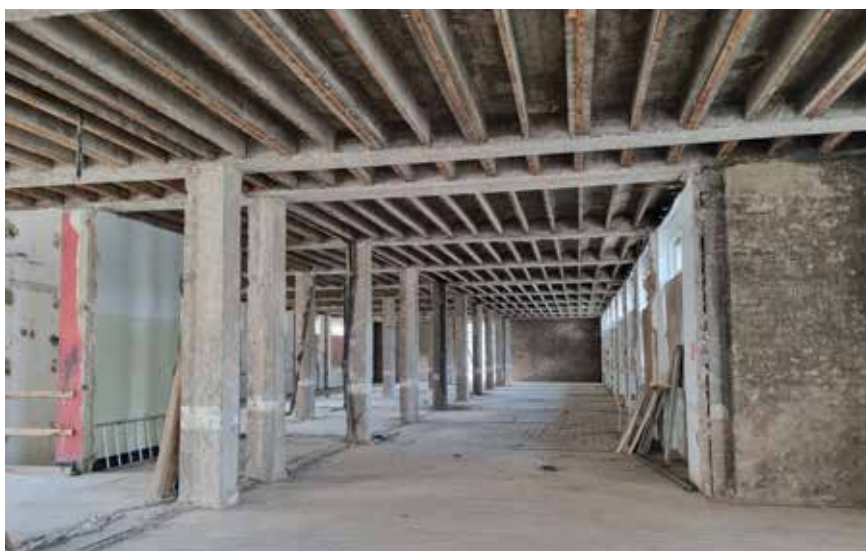
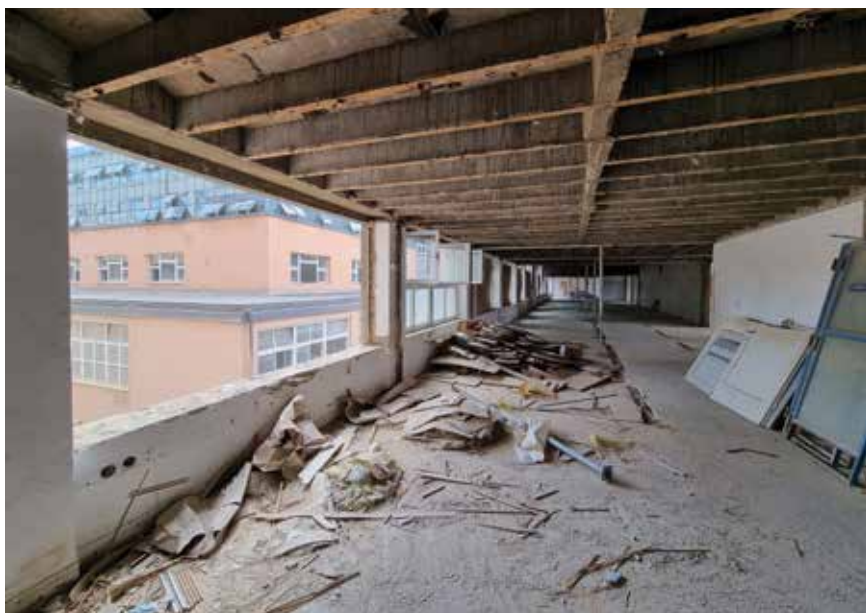
Skinute obloge (gore) i stolarija (dolje) na glavnoj zgradi

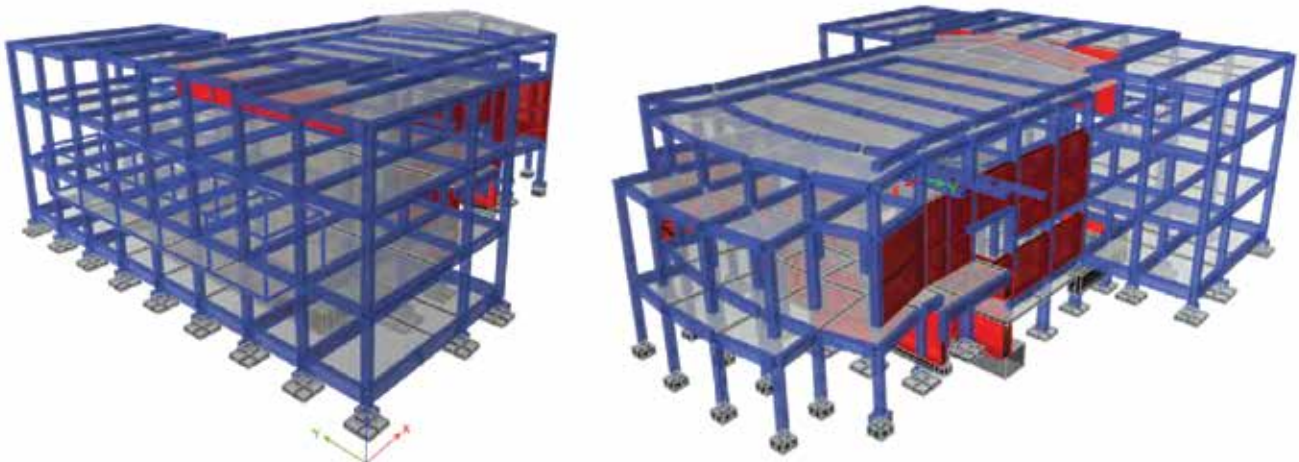
Trodimenzionalni prikaz numeričkog modela zgrade sa svim nosivim elementima

Stanje oštećenja konstrukcije je u HRN EN 1998-3 definirano trima graničnim stanjima (GS): GS blizu rušenja (BR), GS znatnoga oštećenja (ZO) i GS ograničenoga oštećenja (OO). Za potresno djelovanje izrađeno je više razina složenosti numeričkih modela i proračuna pa je u skladu s time uzeto u obzir i više modela opterećenja. Za građevinu je korištena vrijednost vršnoga ubrzanja od 0,18 g koja odgovara povratnome periodu od 225 godina. Spektralna je krivulja definirana spektrom tipa 1 i tipom tla C.

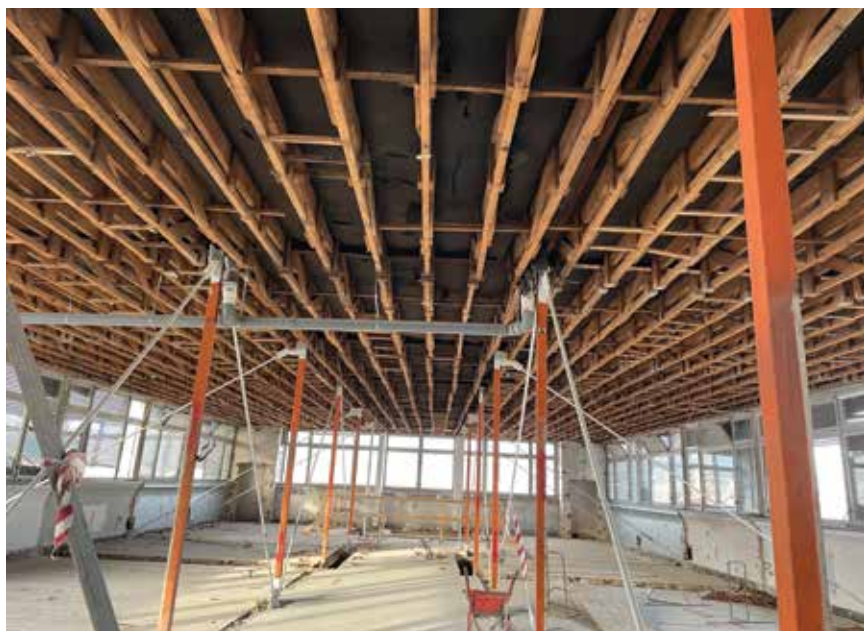
Pogled na gradilište na 5. katu glavne zgrade

novih zidova mora prolaziti u kontinuitetu kroz grede postojećih okvira.

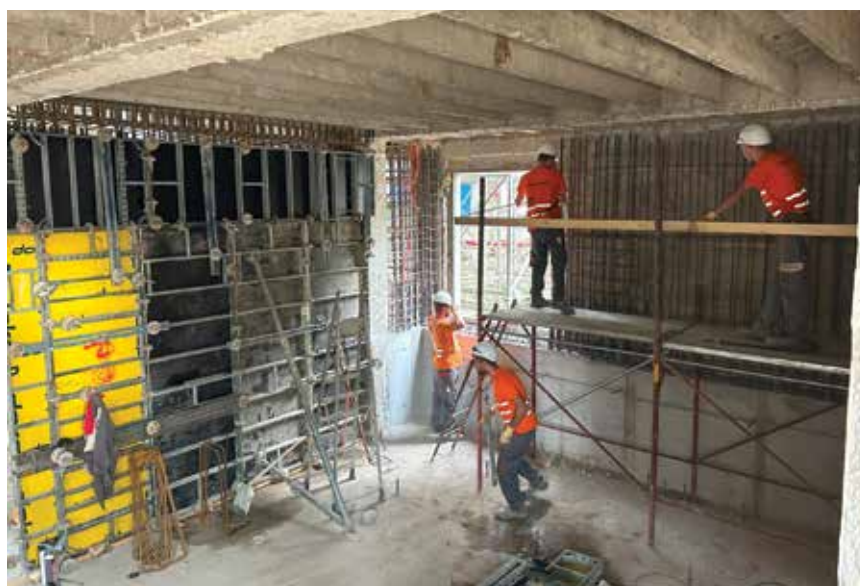
Radovi na ojačavanju zidova

Pojačanje konstrukcije zgrade na seizmička djelovanja ostvarit će se dodavanjem novih armiranobetonskih zidova na mjestima gdje je to iz arhitektonskih razloga moguće. Svi novoizvedeni zidovi moraju imati kontinuitet po visini i moraju biti temeljeni na novim temeljima. Armatura

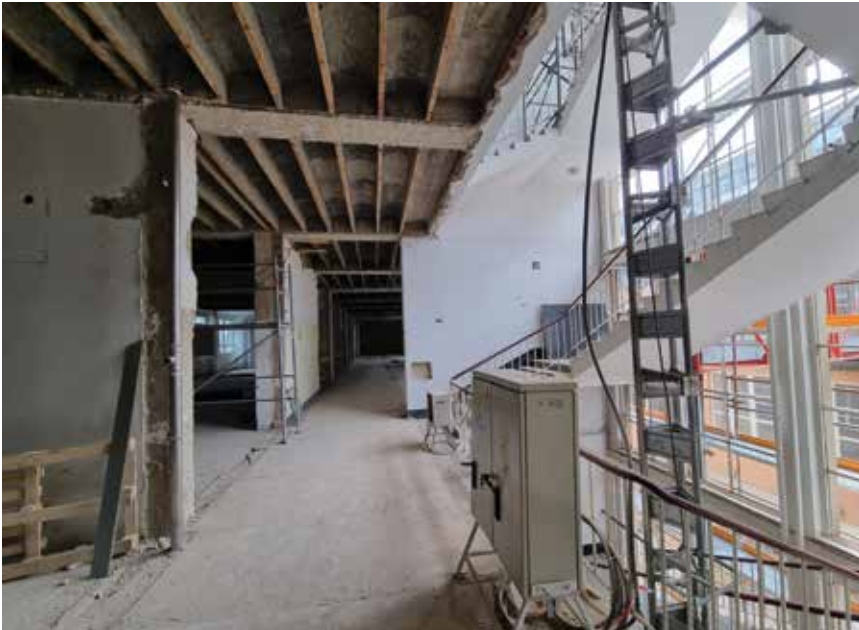
Detalj gradilišta uz stubište glavne zgrade (pomoćno)

Unutar volumena velike predavaonice neće se intervenirati, već će intervencije biti samo s vanjske strane. Također, dosadašnji slobodni prostor unutar zgrade neće se promijeniti, već se novi armiranobetonski zidovi planiraju u osima gdje već postoje zidovi ili su to fasadne osi. Sustav novih armiranobetonskih zidova ravnomjerno je raspoređen u tlocrtu. Zidovi su međusobno povezani stropnim pločama. Sustav zidova volumena 1 i volumena 2 također je povezan novim gredama koje se dodaju unutar krovne konstrukcije velike predavaonice. Tako povezani zidni sustav čini kompaktnu i krutu cjelinu.

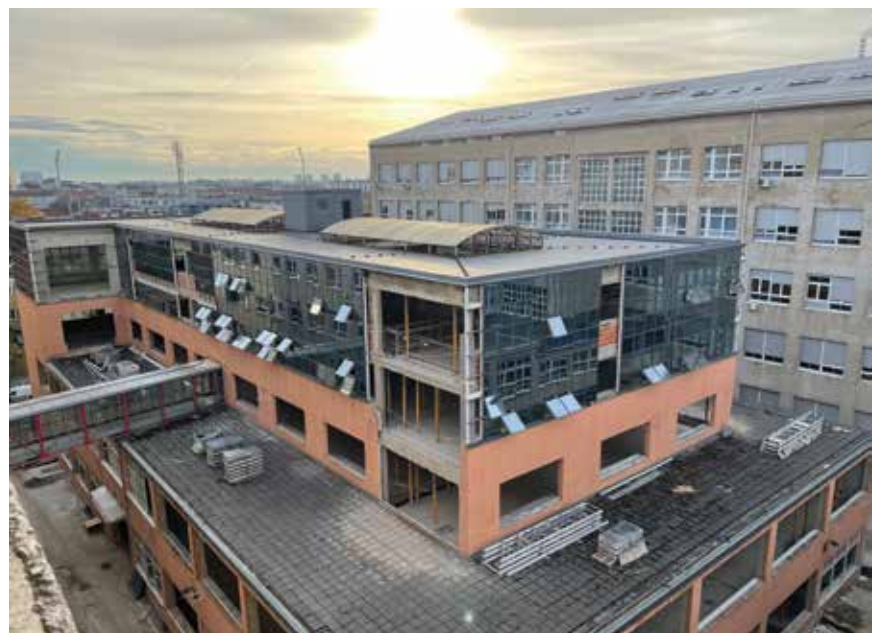
Radovi na dvorišnoj zgradi

ka djelovanja za traženu razinu obnove. Koncept rješenja ukrućivanja konstrukcije izgradnja je novoga nosivog sustava koji bi preuzeo većinu potresnih sila, a istodobno rasteretio postojeću okvirnu konstrukciju. Time bi se znatno smanjili pomaci i spriječilo oštećivanje pregradnih zidova. Predloženi koncept obnove ne zahtijeva ojačanje stupova i greda, već nastoji zadržati pomake konstrukcije na relativno malim vrijednostima i ujednačiti ih kako stupovi pri potresu ne bi došli do iskorištenja duktilnosti. Zato će se konstrukcija zgrade pojačati dodavanjem novih armiranobetonskih zidova na mjestima gdje je to moguće. Svi ti novi zidovi imat će kontinuitet po visini i biti temeljeni na novim temeljima. Armatura novih zidova prolazit će u kontinuitetu kroz grede postojećih okvira. Kako bi se što manje arhitektonski utjecalo na prostor, planirana je sanacija zidova izvedenih 1996. tako što će se s obje strane u koju će biti ugrađena armatura biti postavljena nova obloga, a potom će biti provedeno spajanje kroz postojeći zid. Oštećeni pregradni opečni zidovi bit će zamijenjeni ako su znatno oštećeni, i to zidovima od laganih materijala.

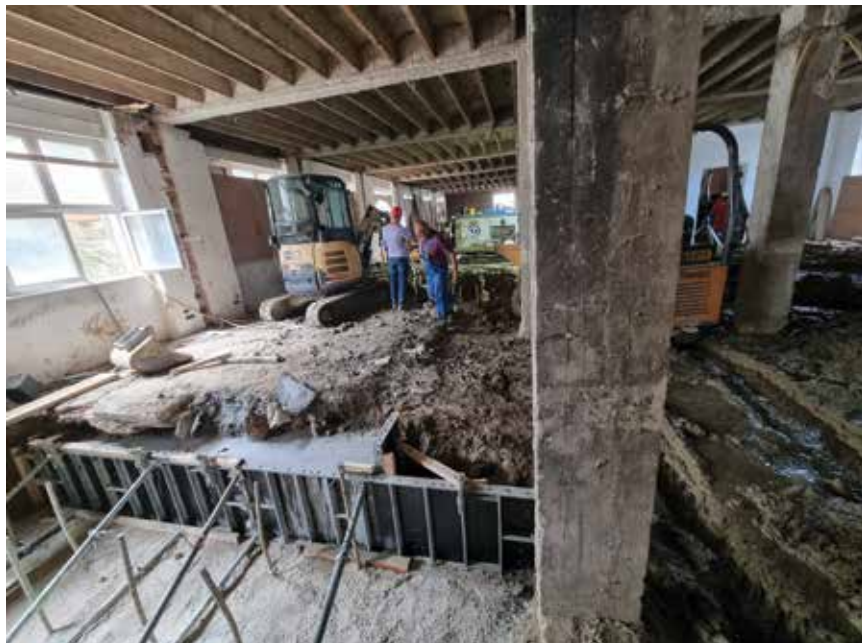
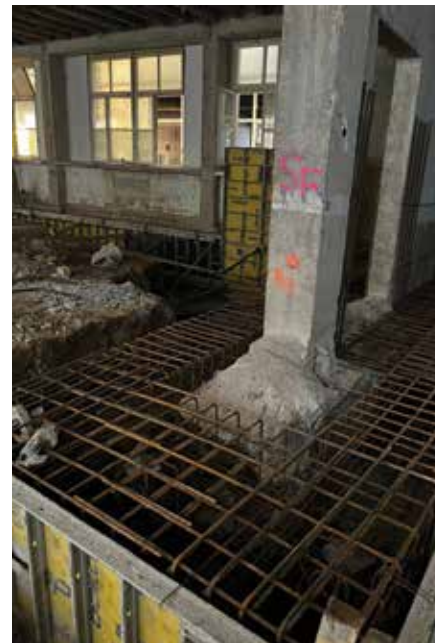
Radovi na ojačavanju temelja glavne zgrade

postojeće podne ploče suterena da bi se napravio široki iskop na takvoj dubini. Pritom su spojene postojeća i nova temeljna konstrukcija. Predviđeno rješenje izvedbe temelja jest *jet grouting* metoda poboljšanja tla za osiguranje tlačnih naprezanja i armaturna šipka u sredini pilota za prihvatanje vlačnih naprezanja. Na sustav takvoga dubokog temeljenja izvodi se nova temeljna konstrukcija debljine 100 cm, čija je gornja kota jednaka gornjoj koti postojeće podne ploče prizemlja.

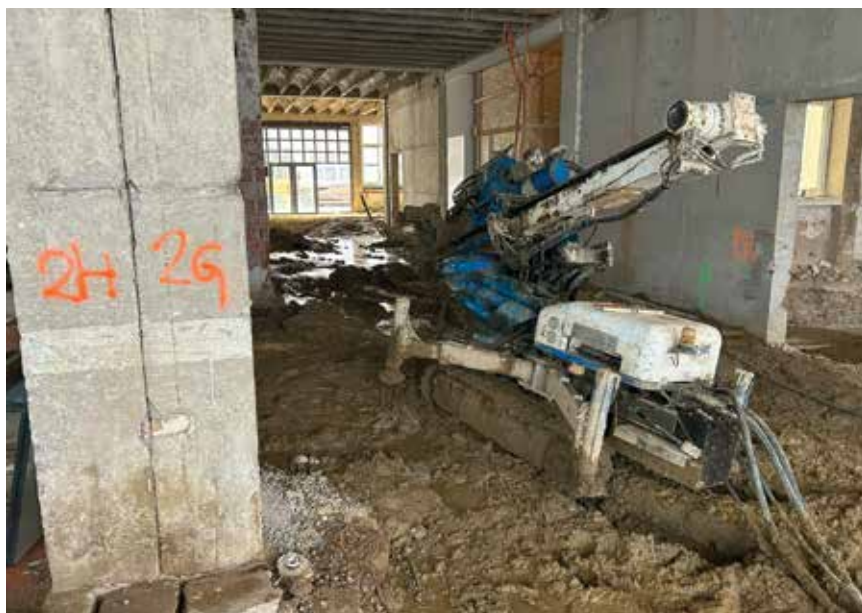
Detalj mlaznog injektiranja temelja tehnologijom *jet grouting*

Jet grouting mlazno injektiranje jest metoda poboljšanja tla kojom se određeni volumen tla pretvara u zemljani mort, pri čemu se razbija struktura tla pomoću visokoenergetskoga mlaza tekućine. Normalna veličina tlaka koja se koristi za *jet grouting* približno je 500 bara, a pri tome je brzina injekcijskog mlaza oko 300 m/s (1080 km/h). Za *jet grouting* postoje četiri vrste postupka. Odabir najpogodnijeg ovisi o tipu tla, vrsti primjene te fizičkim karakteristikama mlaznoinjektiranog tijela koje je potrebno za određenu primjenu.

Kada se *jet grouting* izvodi jednofluidnim postupkom, injekcijska se smjesa pod velikim brzinama upumpava u okolno tlo. Na taj način nastaju stupovi promjera 0,6 – 1,2 m. Postupak se može uspješno primijeniti u šljuncima, pijescima i prahovima, dok je u glinama manje učinkovit. Dvofluidnim postupkom istodobno se injektiraju i injekcijska smjesa i zrak koji povećava učinkovitost injektiranja. Mogu se postići promjeri do 1 m u zbijenim tlima i do 1,8 m u rahlim. Kod trofluidnoga postupka injekcijske smjese zrak i voda istodobno se pumpaju u tlo. Na taj se

Jet grouting izvodi se po fazama. Najprije se buši bušačim šipkama s nosačem mlaznica i bušačom krunom. Mlaz smjese podupire sam postupak i održava stijenke bušotine oko šipki radi lakšeg povrata suspenzije za bušenje. Zatim se izvodi rezanje. Razaranje strukture tla započinje na najdubljem dijelu predviđenoga mlaznoinjektiranog stupa pod kutom od 90° u odnosu na bušaču os pomoću visokoenergetskoga tekućeg mlaza. Višak smjese, tj. zemljanog morta (voda – tlo – cement), teče uz prstenasti otvor bušotine na površinu. Nakon toga izvodi se mlazno injektiranje – kod svih postupaka, istodobno s razaranjem tla, dodaje se cementna suspenzija pod tlakom koja se u području rada (*in situ*) optimalno mijenja zbog turbulencija stvorenih samim postupkom. Tako izvedeni mlaznoinjektirani stupnjaci svojom visokom razinom gustoće podupiru zapunjeni prostor do vlastitoga učvršćenja te imaju statički povoljnija svojstva.
